## **Katholische Kirche St. Ottilia in Mühlhausen**

**Dokumentation zu den konservatorischen, restauratorischen Maßnahmen an den  
Deckengemälden, einem Sandsteinepitaph und zwei stuckierten Nischen, Taufstein. 2021**

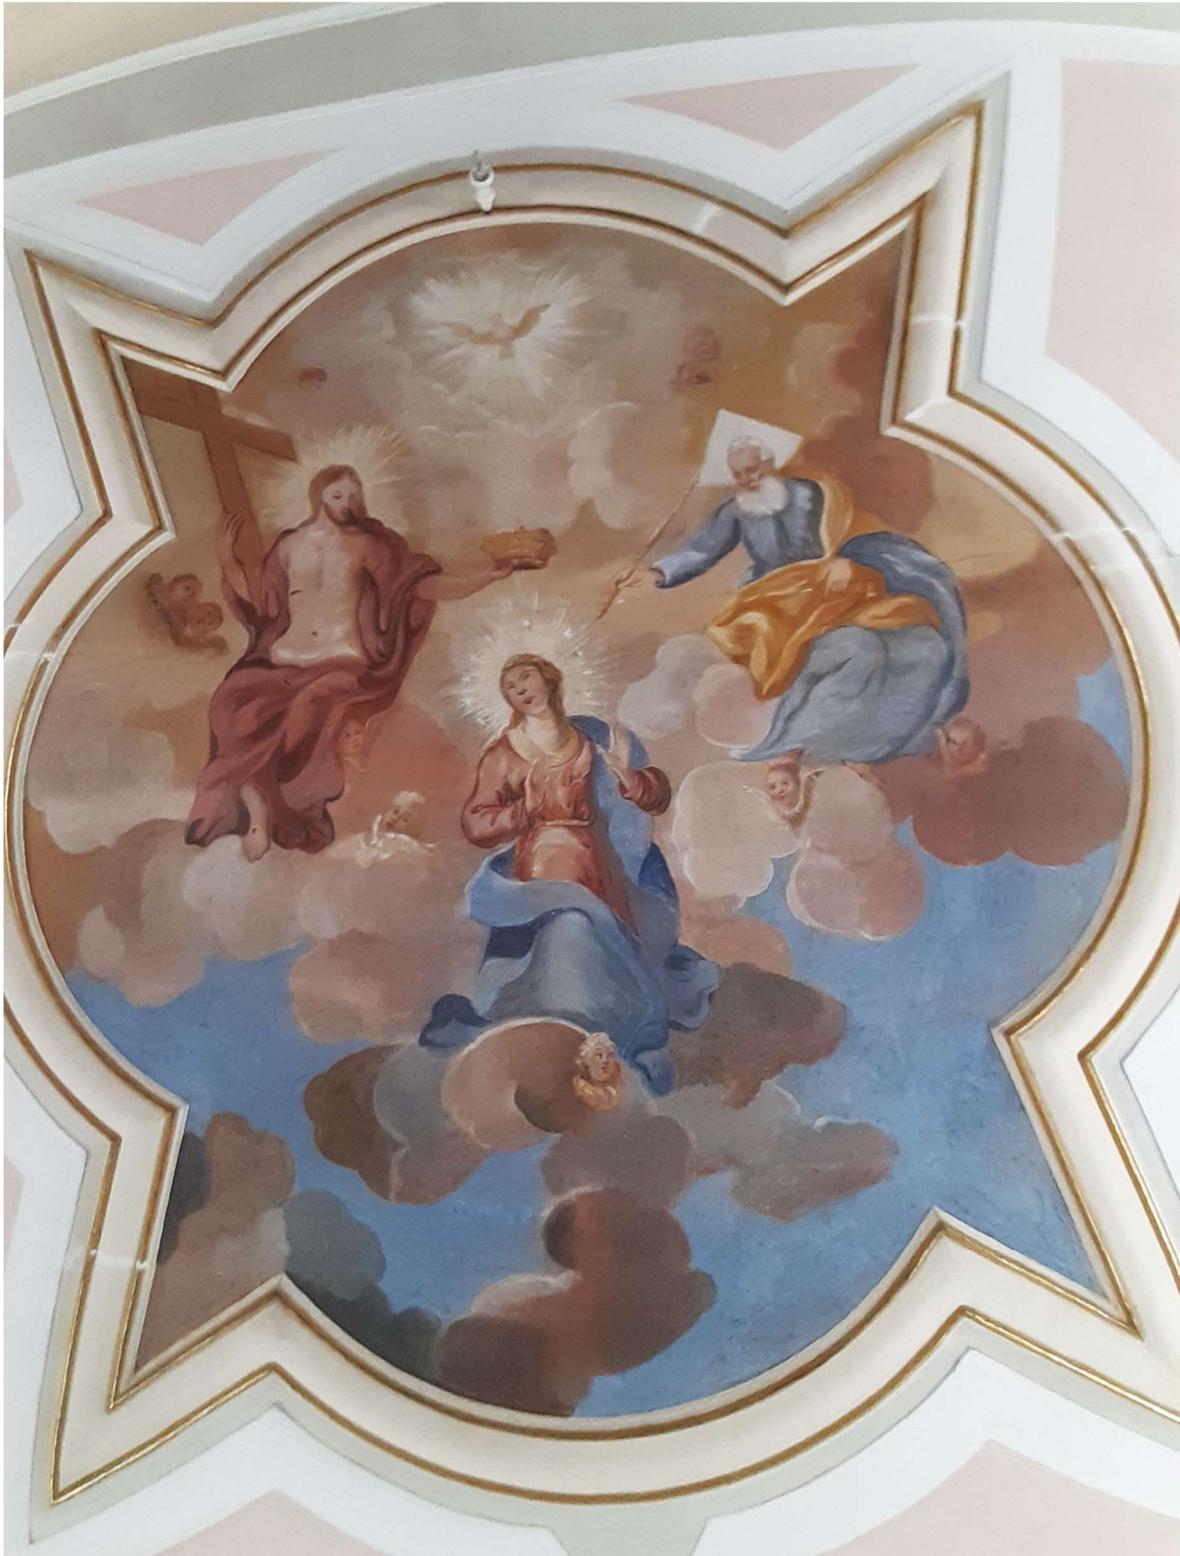
Maria Himmelfahrt. Deckengemälde Chorraum. Angetroffener Zustand

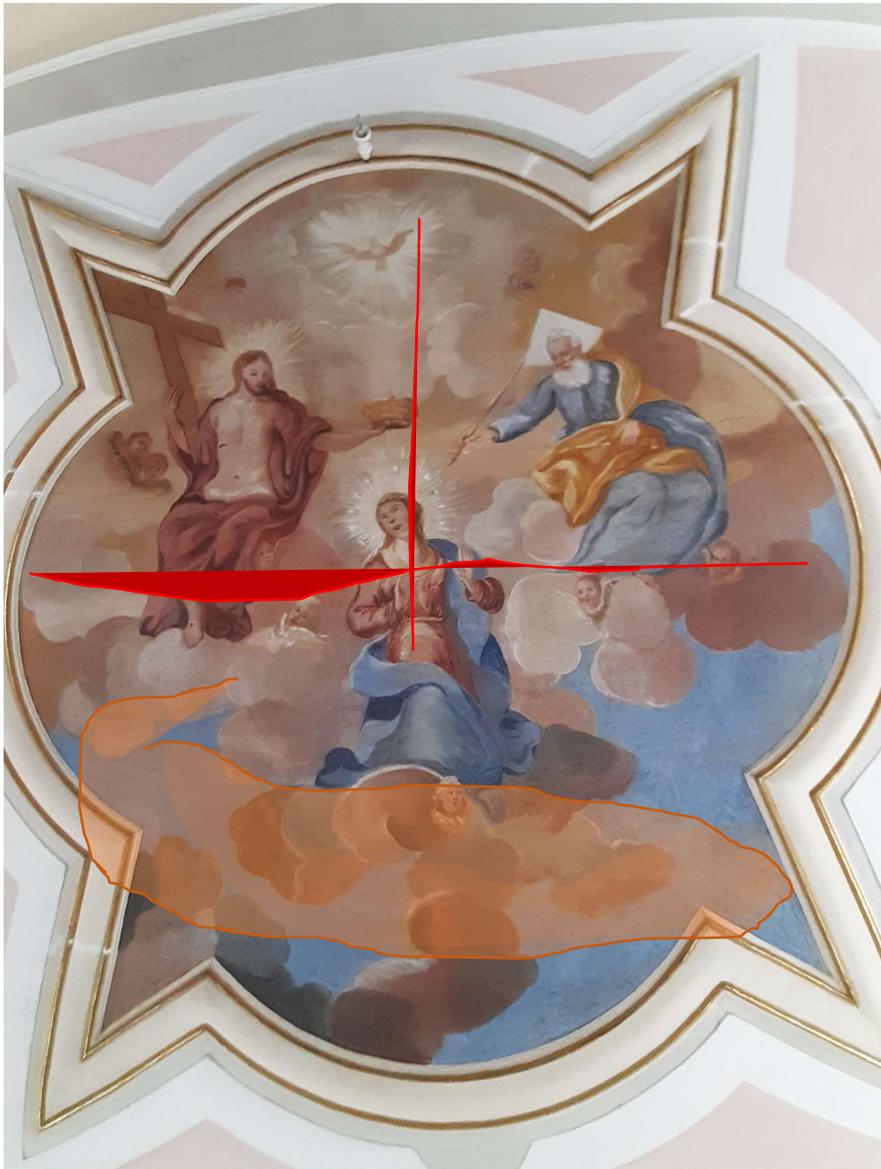
Kennzeichnung gelblich: diverse Verschraubungen. Rot: Risse.

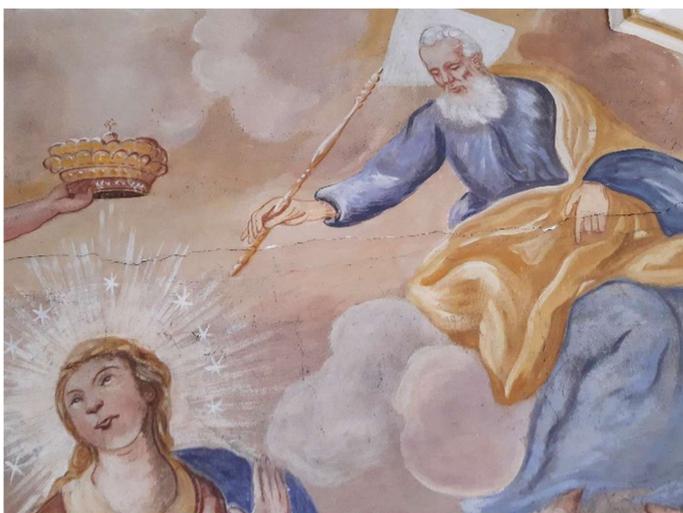
01738 Rissbildung

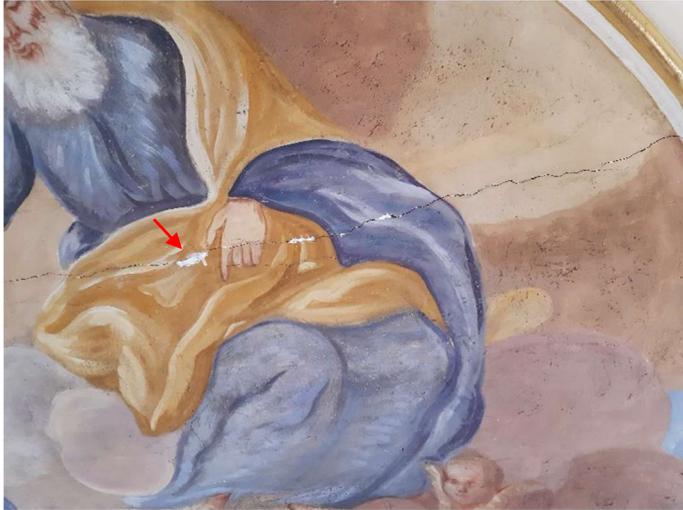
während Injektion. Pfeil zeigt auf einen Injektionsschlauch mit temporärem Sicherungsmörtel auf Japanpapier.

Der weitere Rissverlauf wurde mit PLM A gefüllt, dann mit Gummi arabicum und Trockenpigmenten retuschiert.

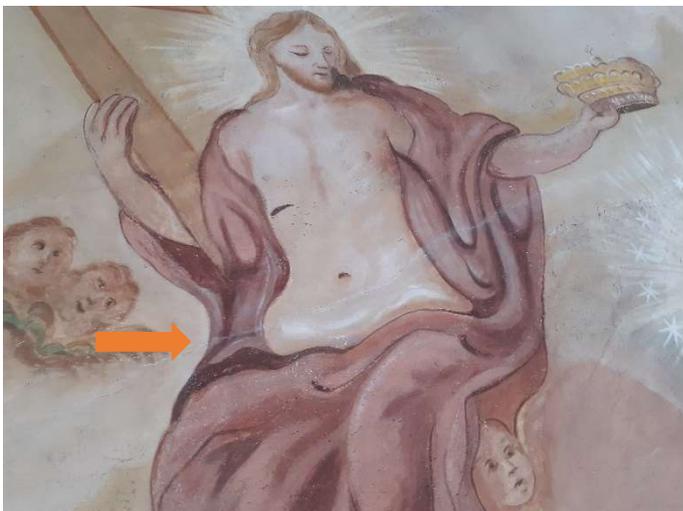
090233 Endzustand

Oranger Pfeil zeigt auf „gekittete“ retuschierte Rissbildung

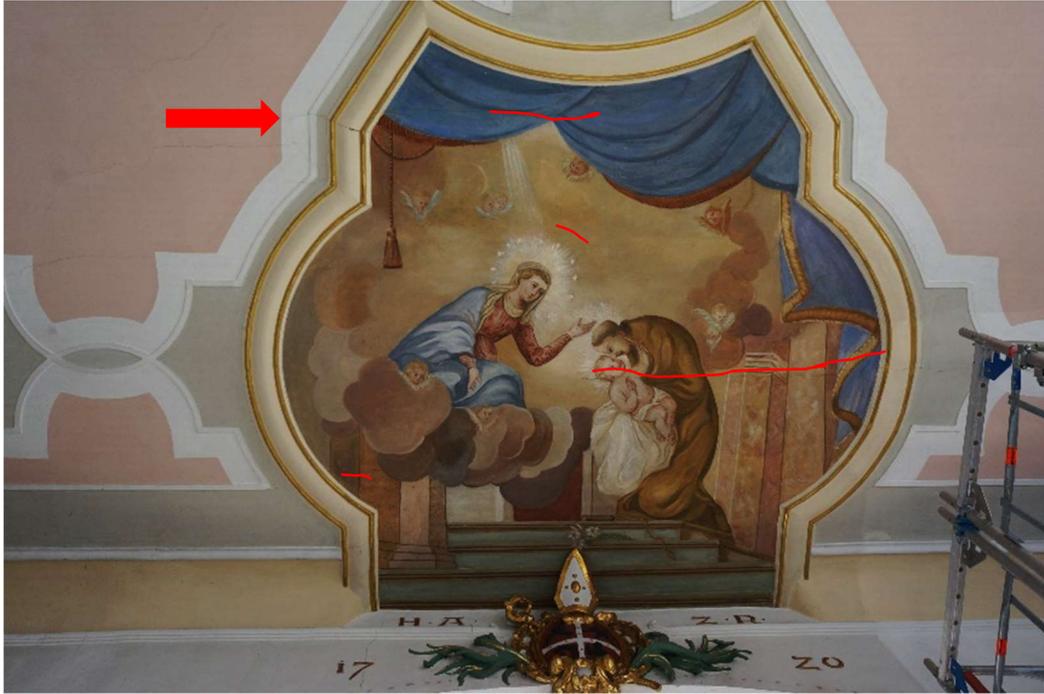
Roter Pfeil zeigt auf Rißbildung 2020 und in diesem Bereich wurde bei Dacharbeiten abgesprießt, trotzdem konnte ein kleiner Teil des Rahmens und anschließender Fläche nicht gehalten werden.

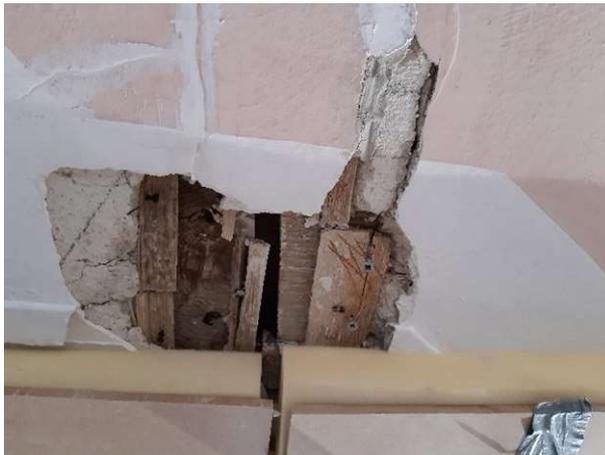
12109 im unteren Fotobereich  
Weichsprießung sichtbar, ansonsten ist frühere Reparatur an der Holzkonstruktion erkennbar.

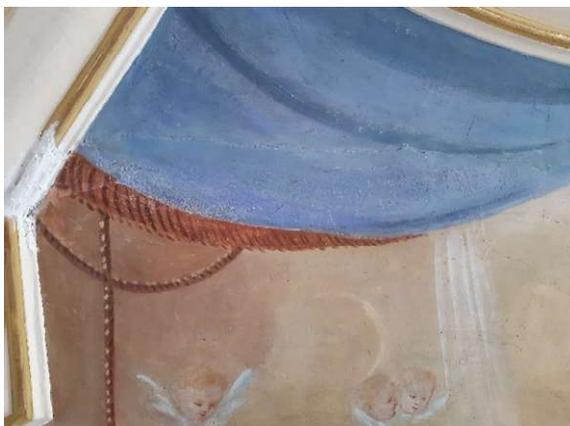
103035

Erkennbar sind hier auch mindestens zwei verschiedene Mörteloberflächen, welche auf frühere Reparaturen hinweisen.

Endzustand im  
Gemäldebereich. Der Mörtel  
wurde mit SytonX30  
stabilisiert. Es folgte eine  
punktuelle Fixierung mit PLM A  
Mörtel, Kittung mit Kalkmörtel,  
Retusche.

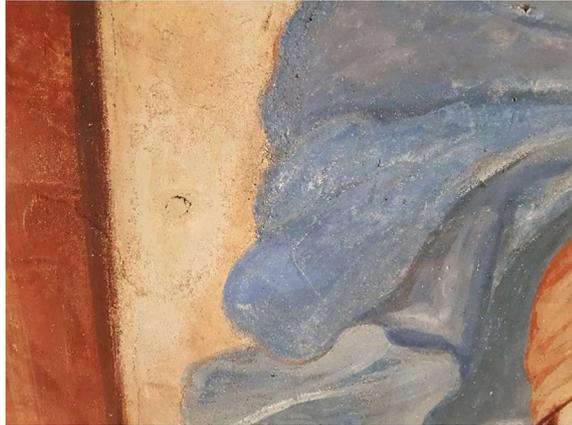
11849 Verschraubung, Übermalung

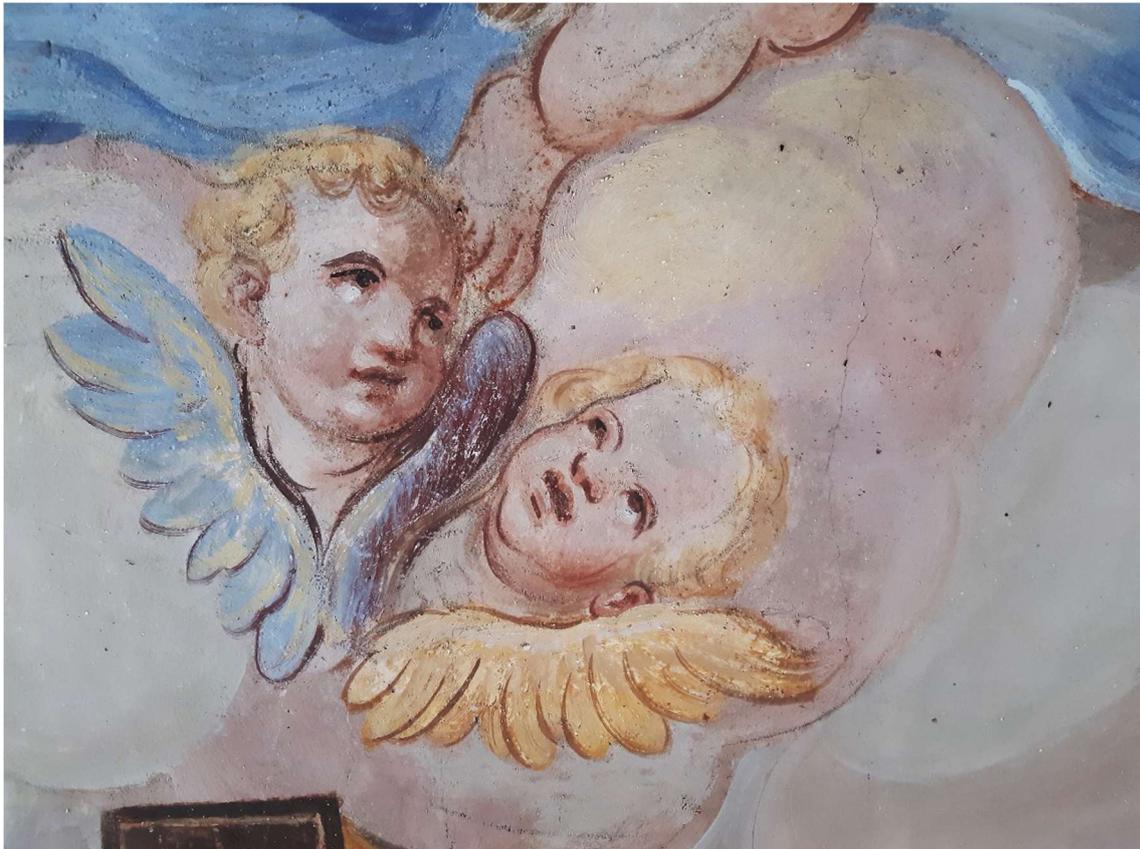
11908 Unterschiedliche Maltechnik, neuere Konturen. Beispielhaft.

Keine Maßnahmen außer Oberflächenreinigung.

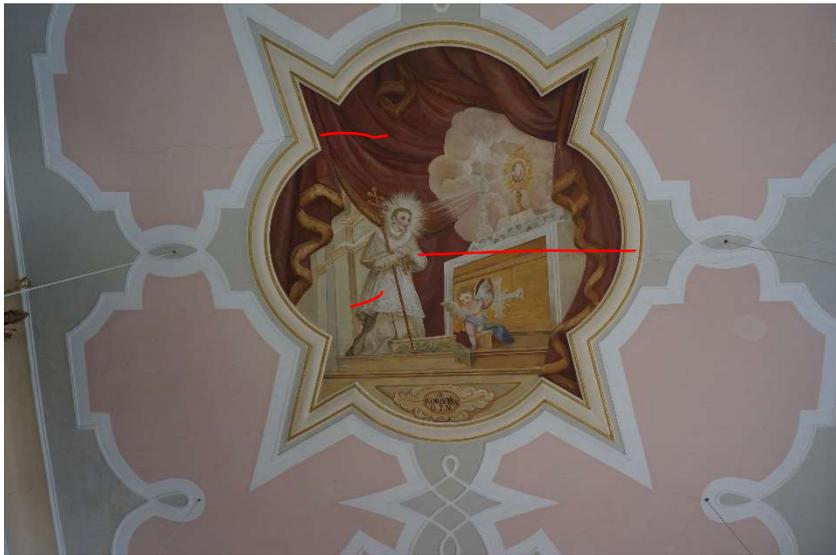
Rote Linien: Risse, die stabilisiert, retuschiert wurden

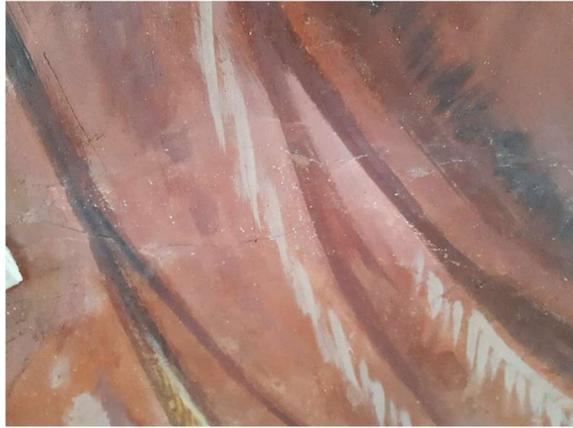
112825

Bsp. Übermalung

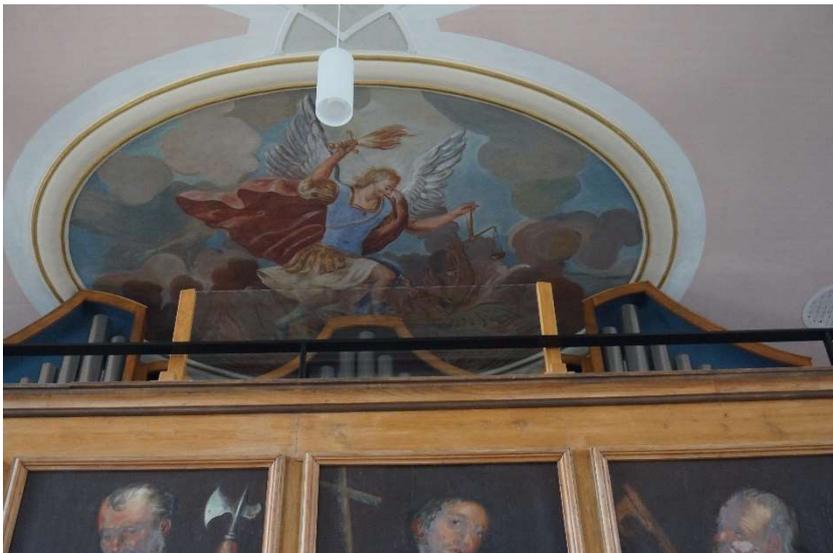
Während den Maßnahmen 2021 war der Orgelprospekt ein gehaust.

Das Gemälde wurde bis zur Einhausung gereinigt, weitere Maßnahmen waren nicht notwendig. Dieser Bereich wurde vor ca. 20 Jahren restauriert.
