Abschlussdokumentation der Sanierungsarbeiten an der Pfarrkirche St. Ottilia in 88436 Mühlhausen

April 2021

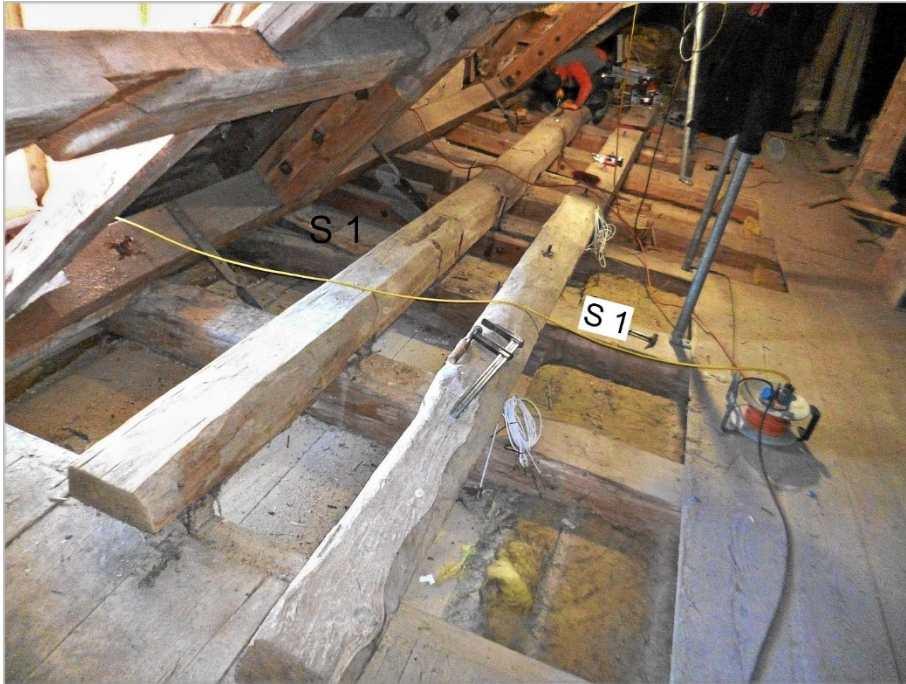
Foto 1

Nordseite, Blickrichtung Ost, Sanierungspunkt 1 (S 1) im Bereich
Bundachse IV

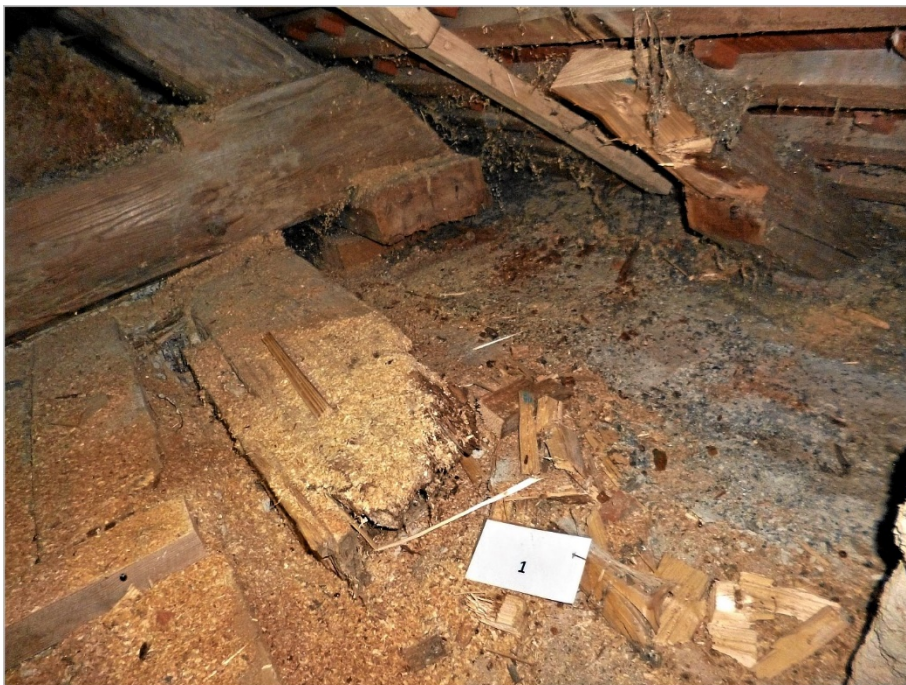
Foto 2

S 1: Komplett zerstörter Balkenkopf und zerstörte Mauerlatte

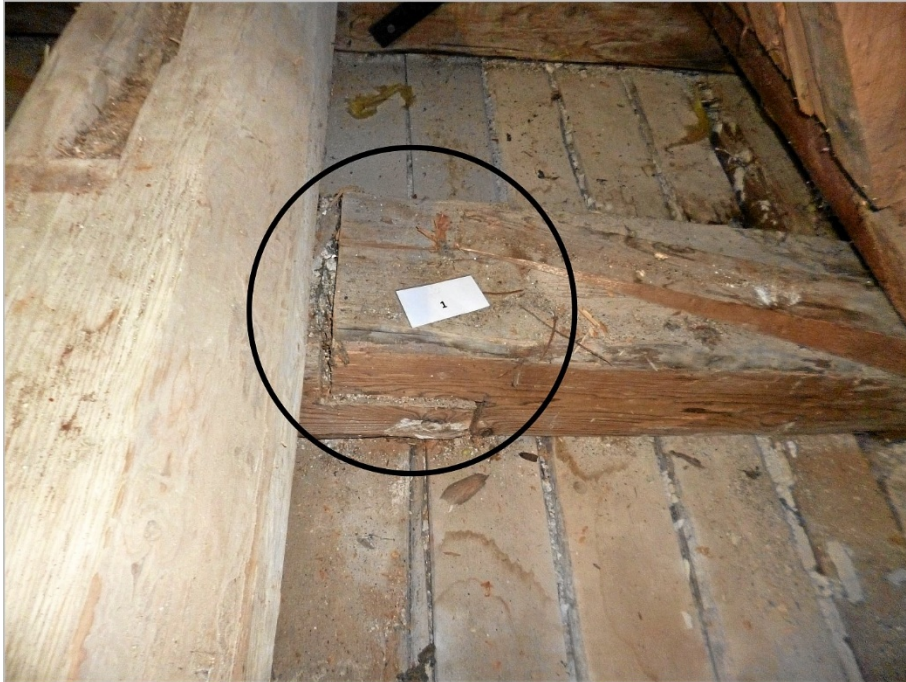
Foto 3

S 1: Historische Balkenkopfprothese, Anschluss mit liegendem Blatt

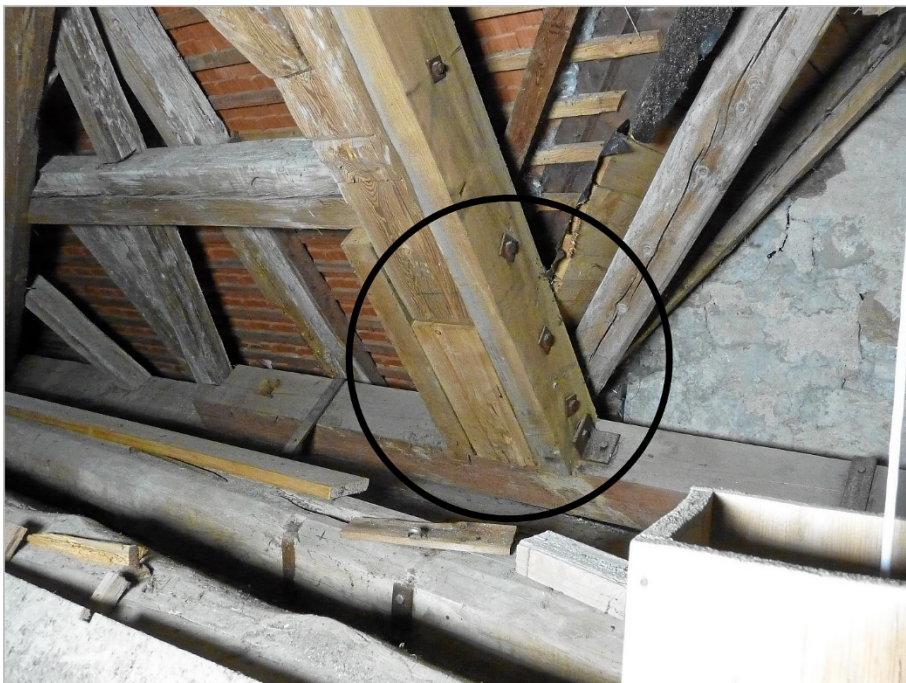
Foto 4

S 1: Neuzeitliche, nicht denkmalgerechte Sanierung der Bundstrebe
Bund IV, nachträglich eingebaute Bundschwelle, welche auf die vorhandenen
ursprünglichen Bundschwellen aufgesetzt wurde.

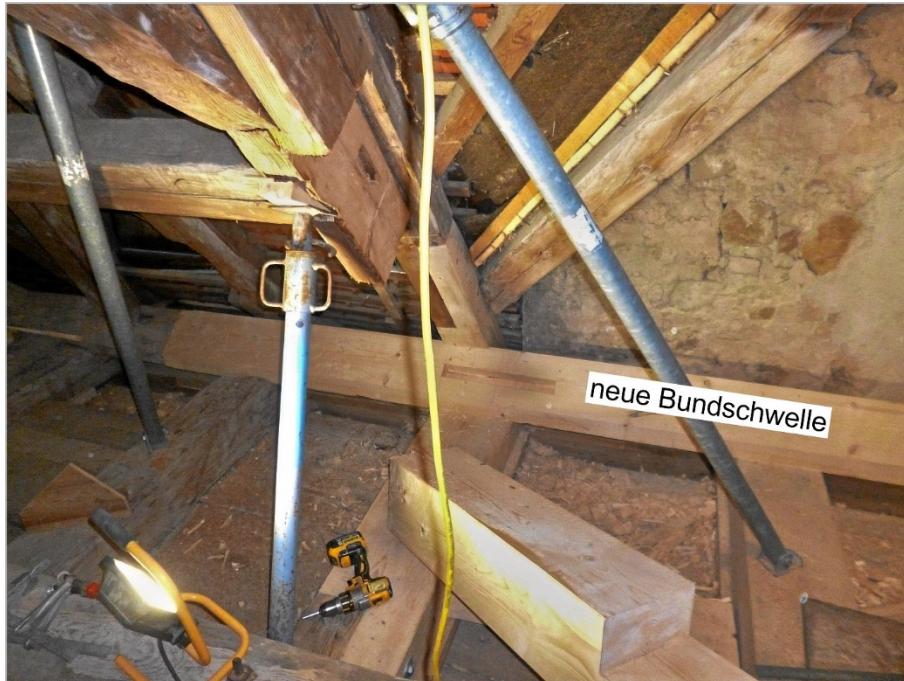
Foto 5

S 1: Balkenprothese und Sparrenprothese mit Längsblatt an Bestand angeschlossen. Bundstrebe mit Längsblatt vorbereitet für Prothese

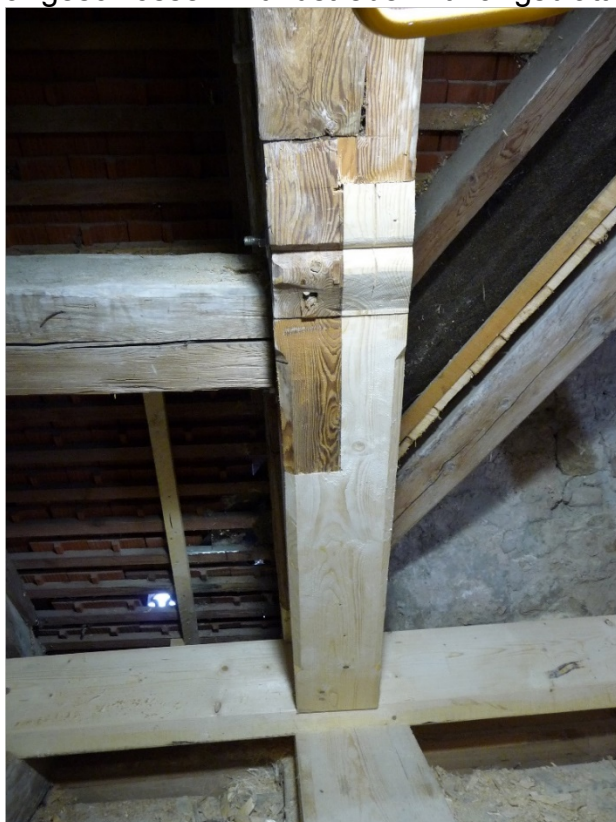
Foto 6

S 1: Bundstrebe IV mit angesetzter Prothese, Verbindung zum Bestand mittels Längsblatt, Verleimung und 25 mm Hartholzdübel, Sicherung mittels Bauschrauben M 16.

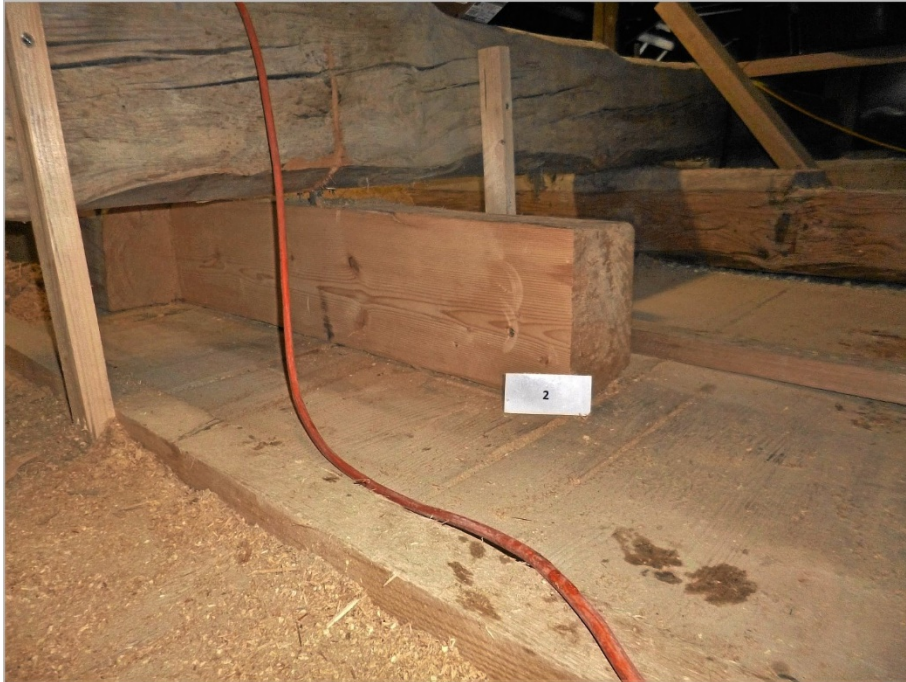
Foto 7

Sanierungspunkt 2 : Bestehender Deckenbalken auf gesunden Querschnitt zurückgeschnitten und mit ausgearbeitetem Längsblatt für Balkenprothese vorbereitet.

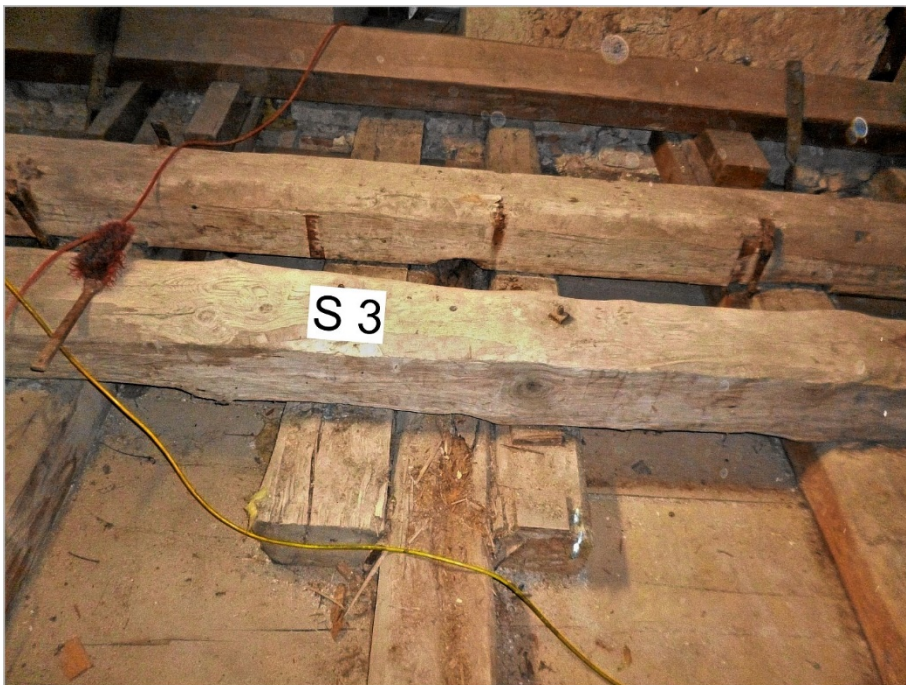
Foto 8

Sanierungspunkt 3: starkgeschädigter Deckenbalken mit nachträglich, seitlich beigelegten Deckenbalken

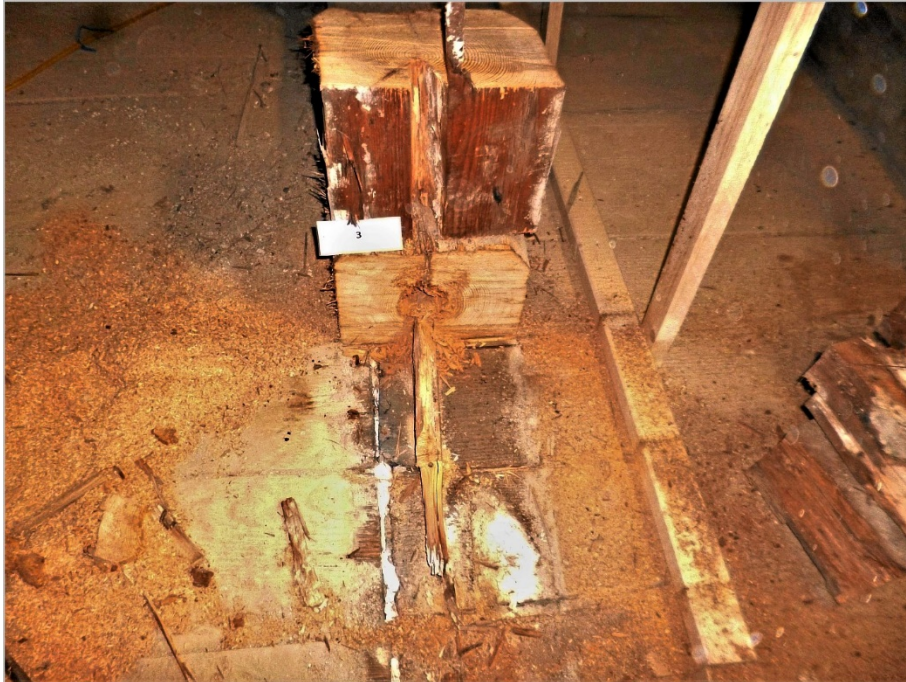
Foto 9

S 3 : Im Kern zerstörter Deckenbalken. Die seitlich beigelegten Deckenbalken wurden entfernt.

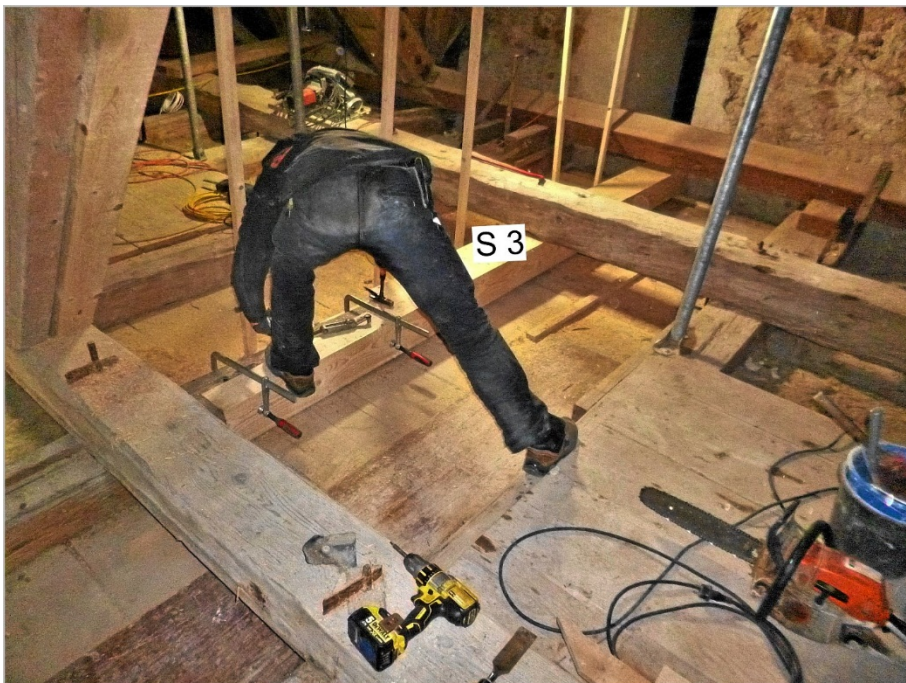
Foto 10

S 3 : Neue Balkenprothese mittels Längsblatt an Bestand angeschlossen

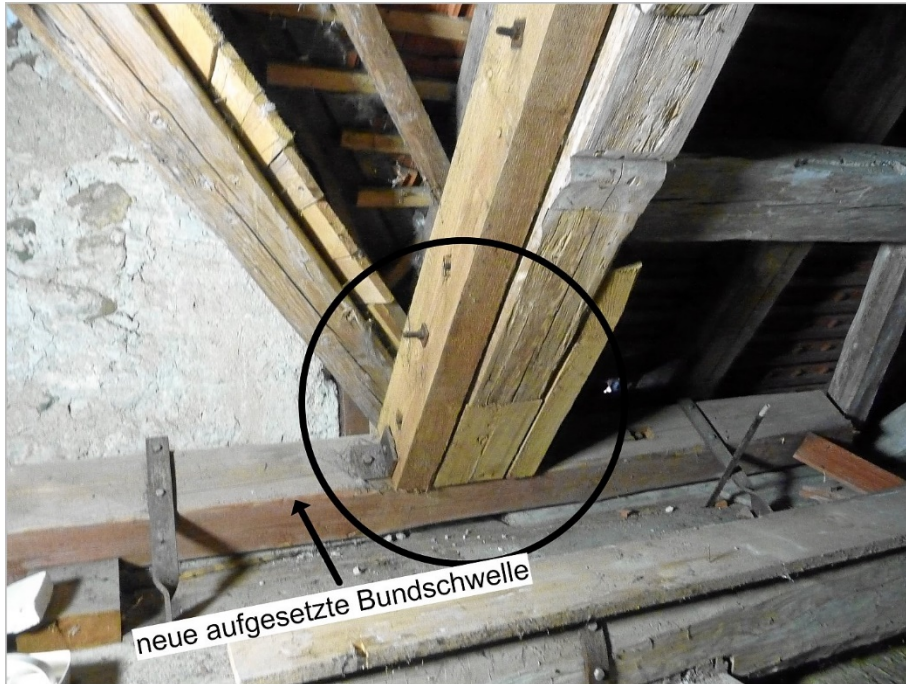
Foto 11

S 5: Neuzeitliche, nicht denkmalgerechte Sanierung der Bundstrebe
Bund V, nachträglich eingebaute Bundschwelle, welche auf die vorhandenen
ursprünglichen Bundschwellen aufgesetzt wurde.

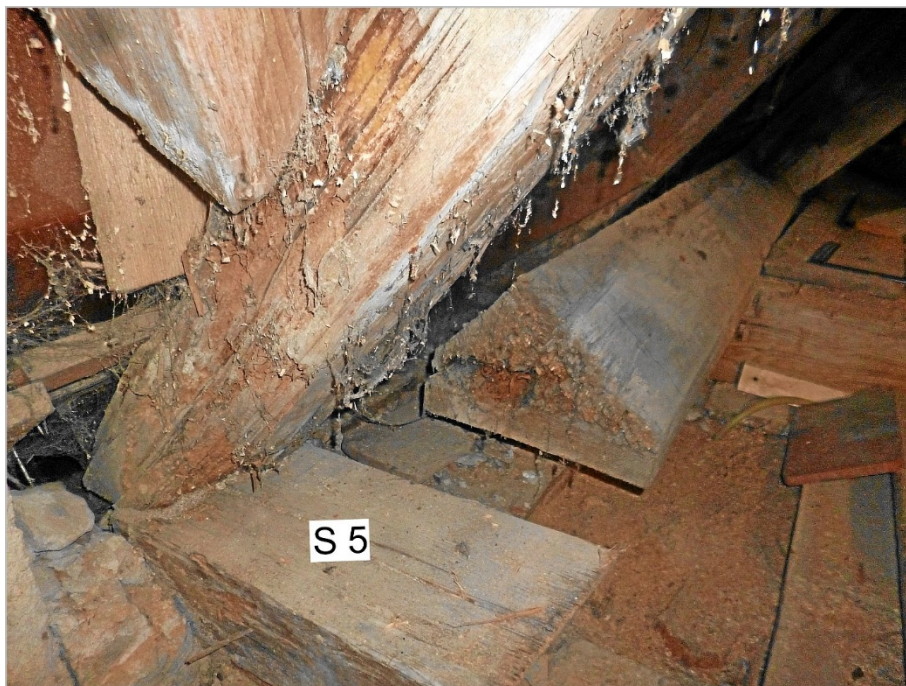
Foto 12

S 5 : Zerstörter Sparrenfußpunkt und Balkenkopf

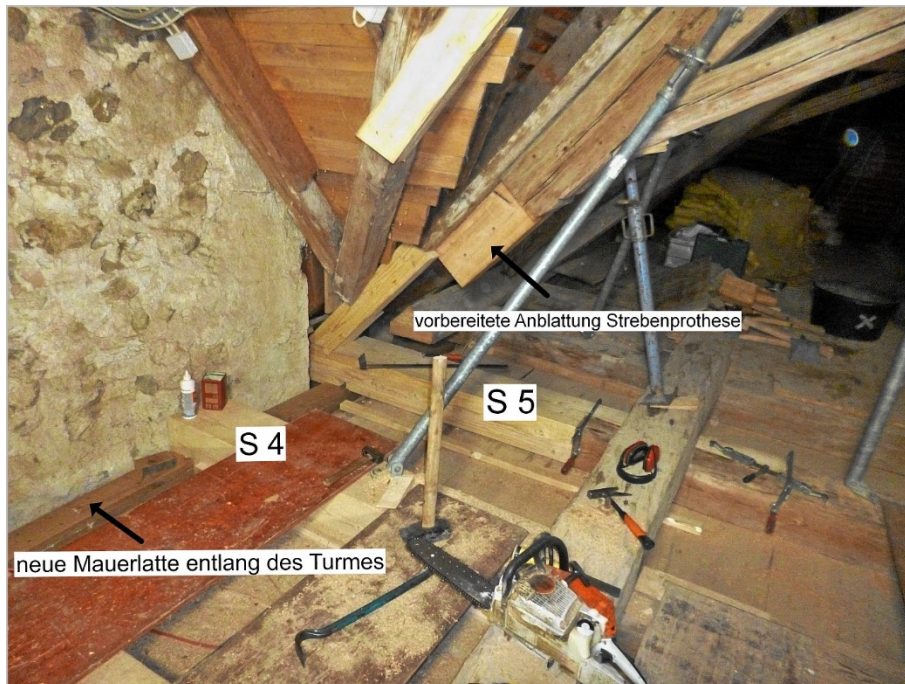
Foto 13

S 5: Balkenprothese und Sparrenprothese mittels Längsblatt an Bestand angeschlossen. Einbau einer neuen, durchgehenden, eichenen Mauerlatte im Bereich S 1 bis S 5.

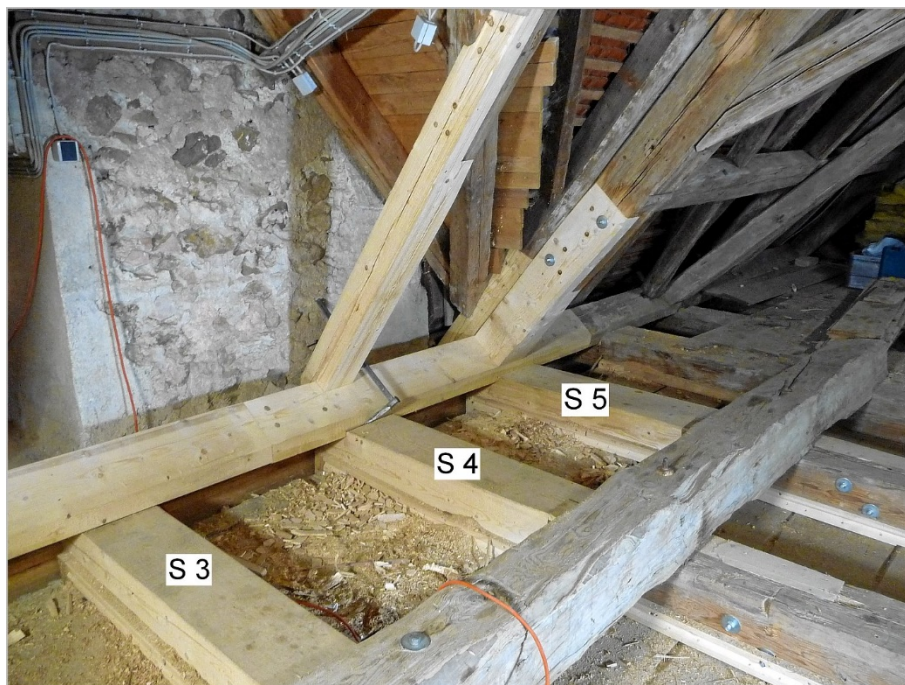
Foto 14

S 3 bis S 5 nach Abschluss der Sanierungsarbeiten. Sparrenprothese S 4 mittels verleimten Längsblatt und 25 mm Hartholz Dübel an Bestand angeschlossen. Neu Bundschwelle, in gleicher Ebene wie Bestand, und mit diesem verbunden. Seitliche Sicherung der Deckenschalung am Deckenbalken

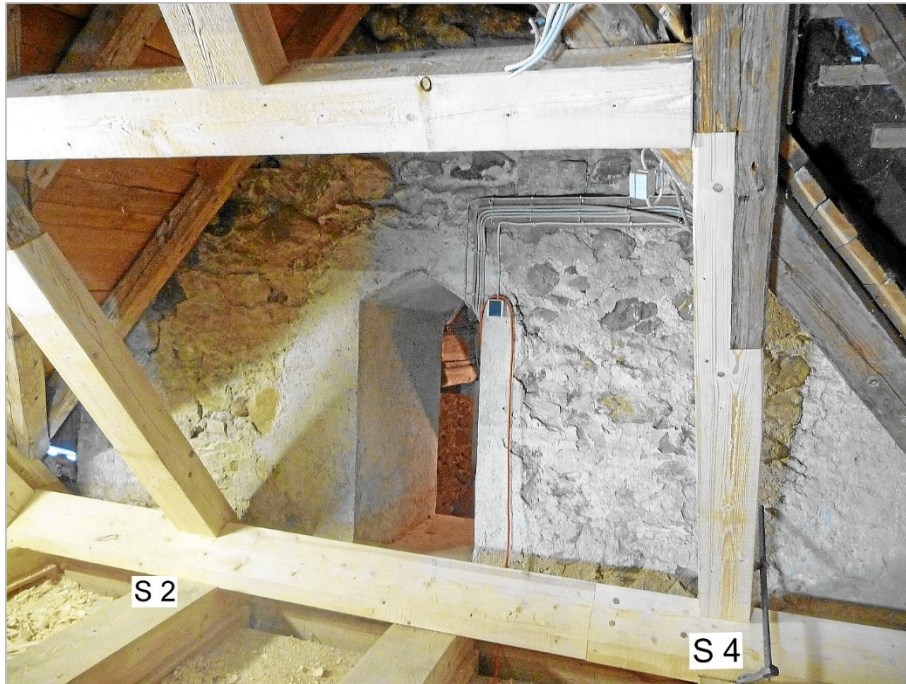
Foto 15

Neuer Wechsel zwischen S 2 und S 4 für die Ablastung der Sparrenprothese von S 3.

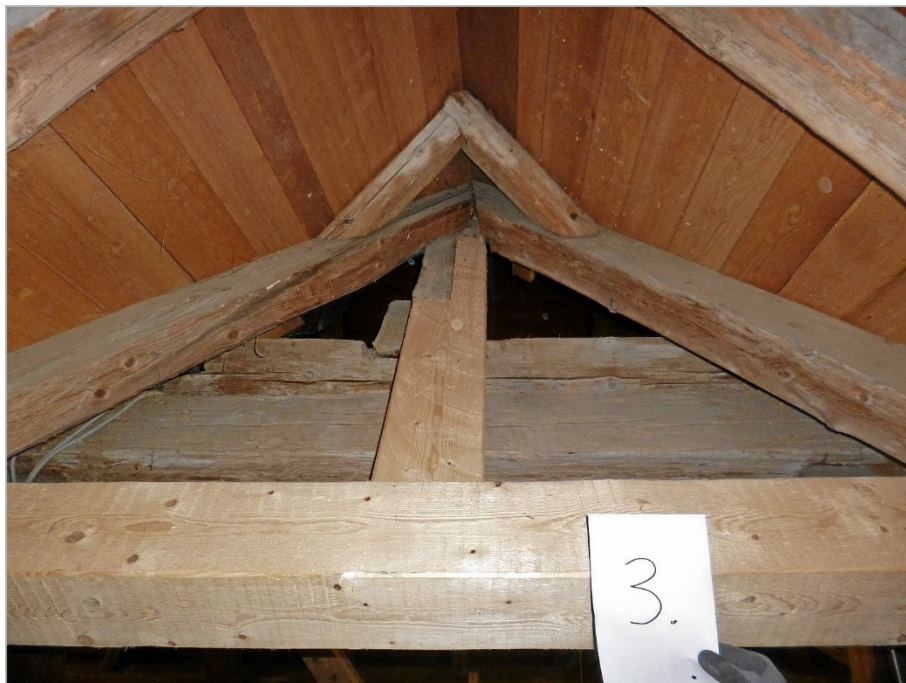
Foto 16

Sparrenprothese 3 mittels Verzapfung an den Wechselbalken angeschlossen.

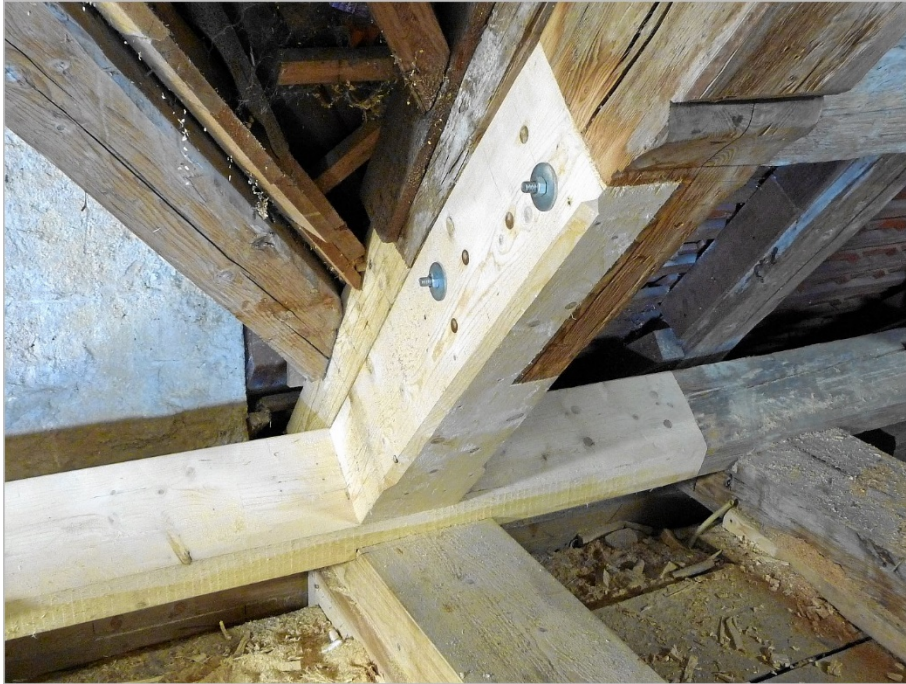
Foto 17

Sanierungspunkt 5 nach Abschluss der Sanierungsarbeiten bestehend aus:
Deckenbalkenprothese, Sparrenprothese, Strebenprothese und neuer
Bundschwelle.

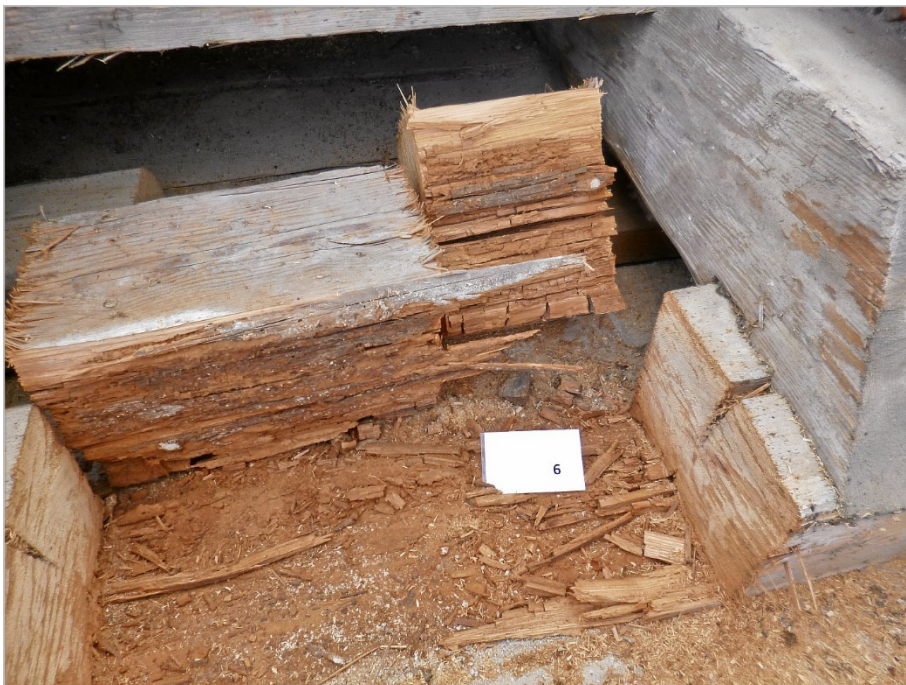
Foto 18

S 6: Unterseitig, stark geschädigte fichtene Mauerlatten

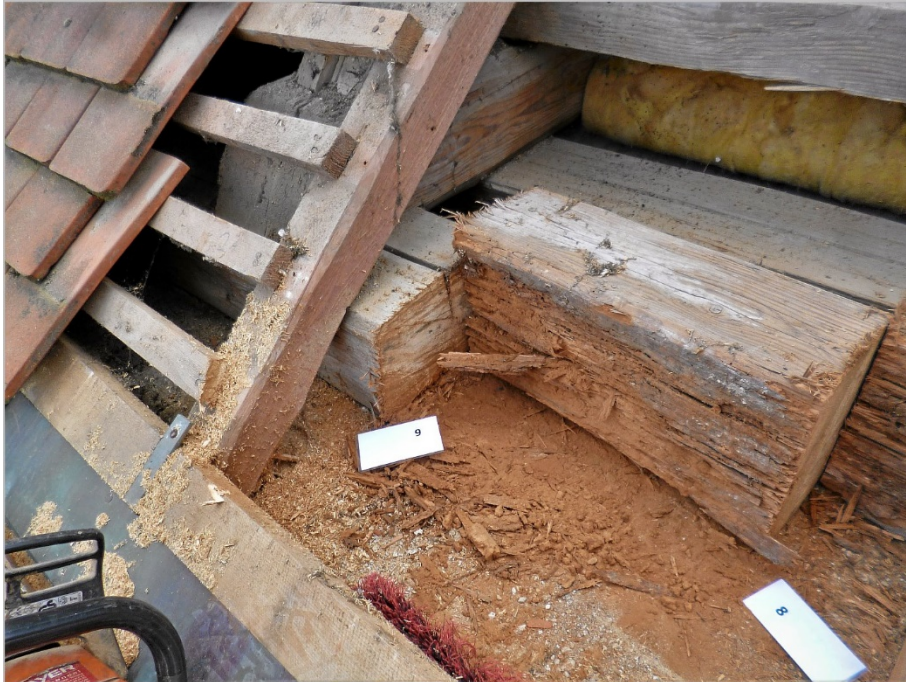
Foto 19

S 8 und S 9: Unterseitig, stark geschädigte fichtene Mauerlatten

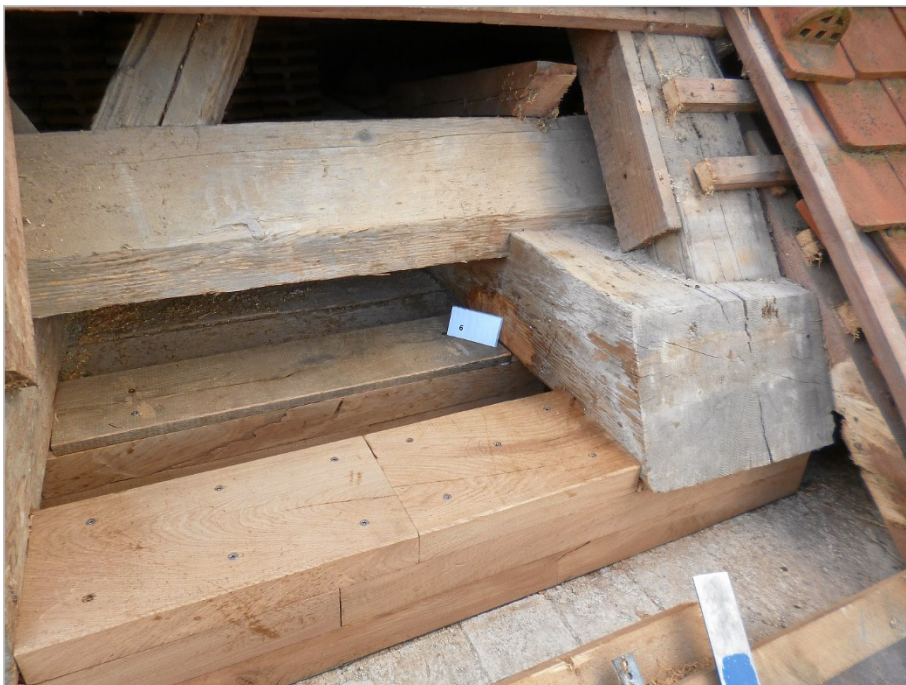
Foto 20

Sanierungspunkt 6: Neue, mehrteilige eichene Mauerlatte. Die einzelnen Lagen werden versetzt gestoßen, untereinander verleimt und zusätzlich mit Edelstahl Schrauben verschraubt.

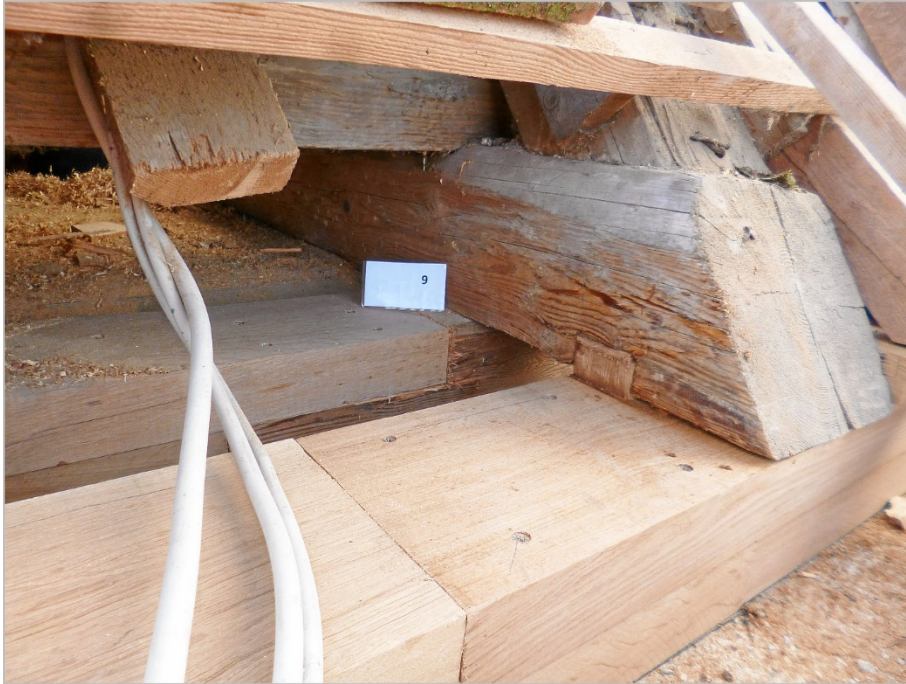
Foto 21

S 9: Neue, mehrteilige eichene Mauerlatte

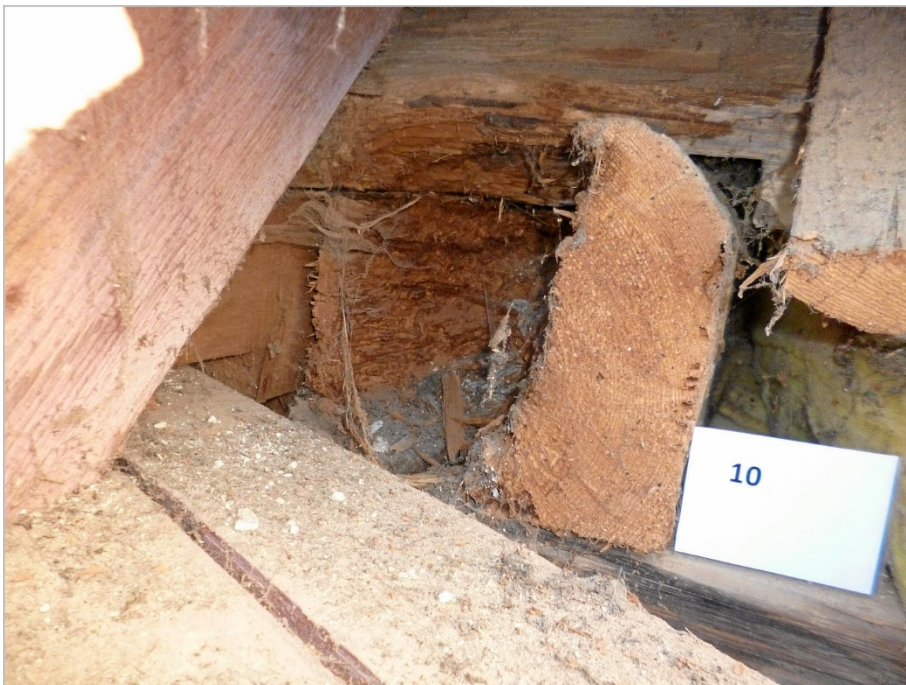
Foto 22

S 10: zerstörter Balkenkopf

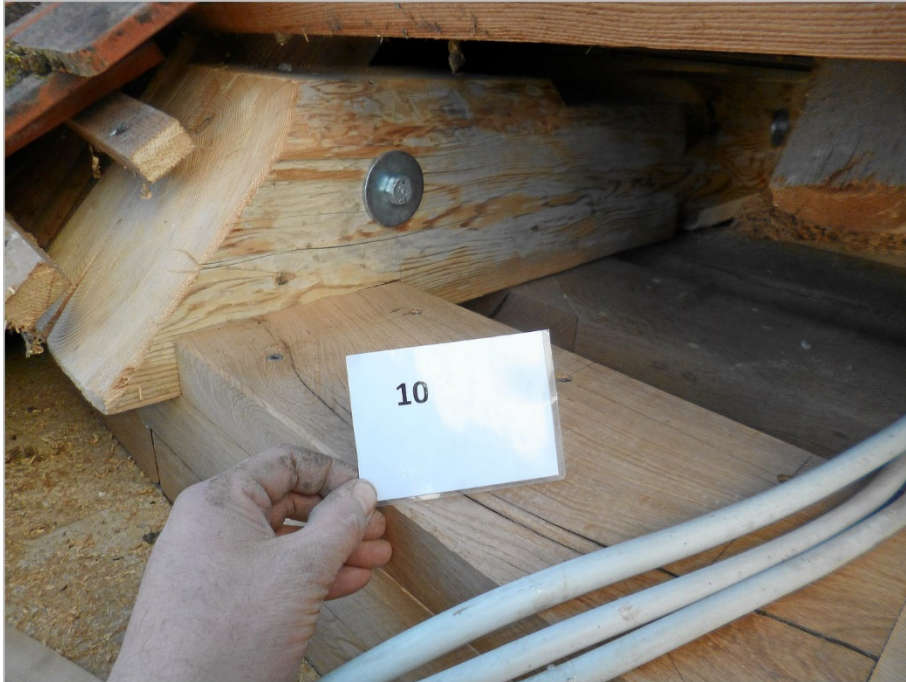
Foto 23

S 10: Neue mehrteilige Mauerlatte und neue Balkenkopfprothese

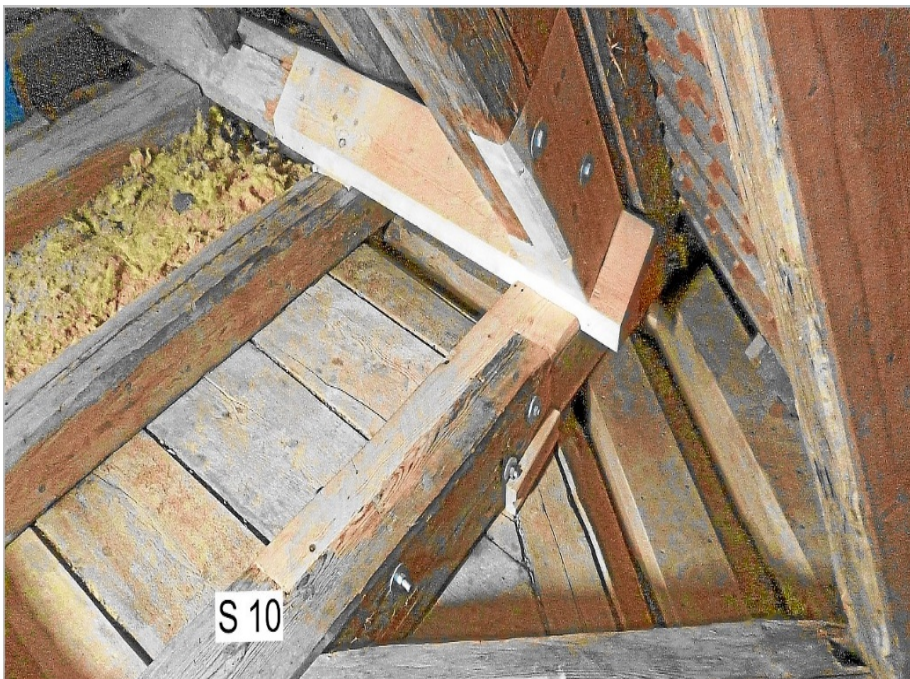
Foto 24

Sanierungspunkt 10 nach Abschluss der Sanierungsarbeiten mit
neuer Mauerlatte, Balkenprothese, Strebenprothese und Bundschwelle.

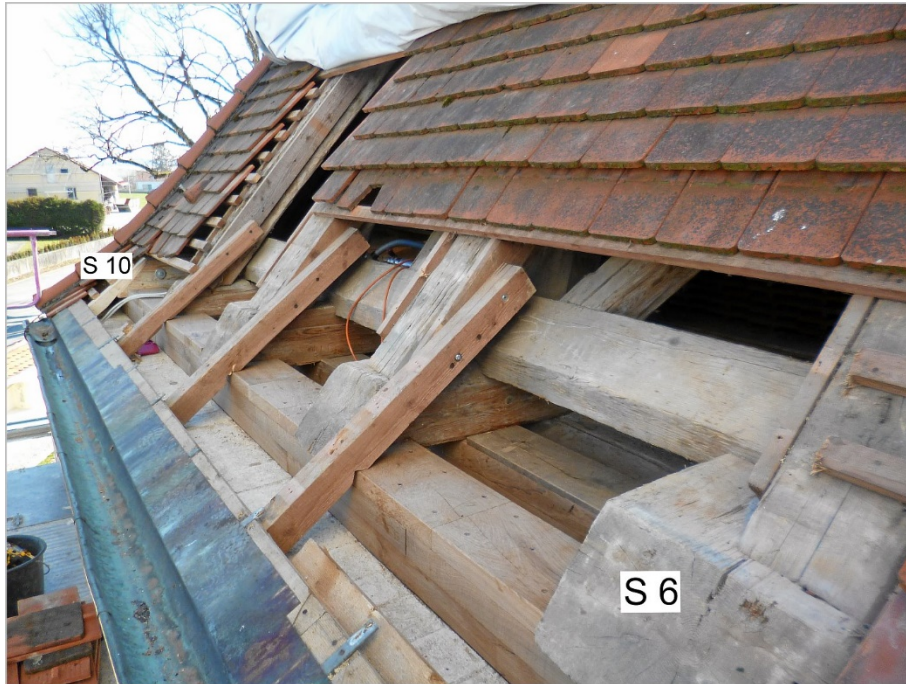
Foto 25

Nordseite, gesamte Ansicht der neuen äußeren Mauerlatte im Bereich von S 6 bis S 10.

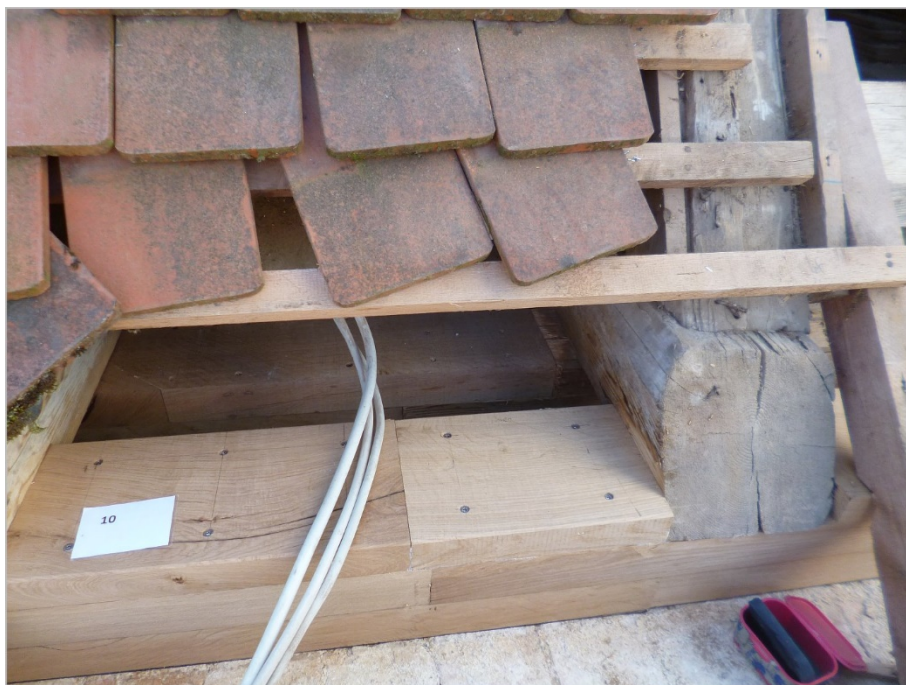
Foto 26

Neue, mehrteilige äußere Mauerlatte

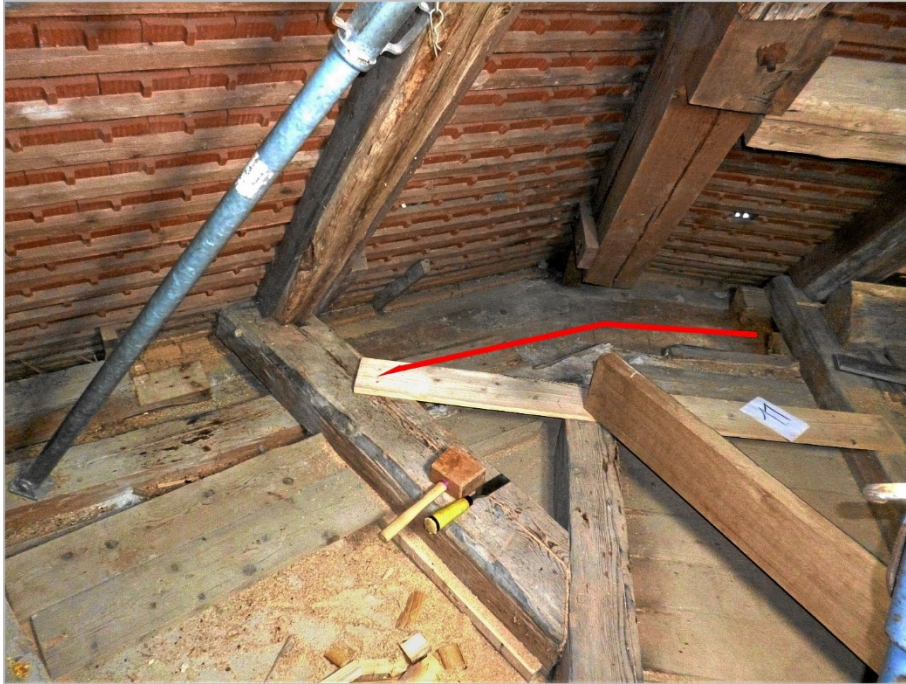
Foto 27

Südseite, Sanierungspunkt 11, zerstörte Mauerlatten und zerstörter Deckenbalkenkopf und geschädigte Bundschwelle.

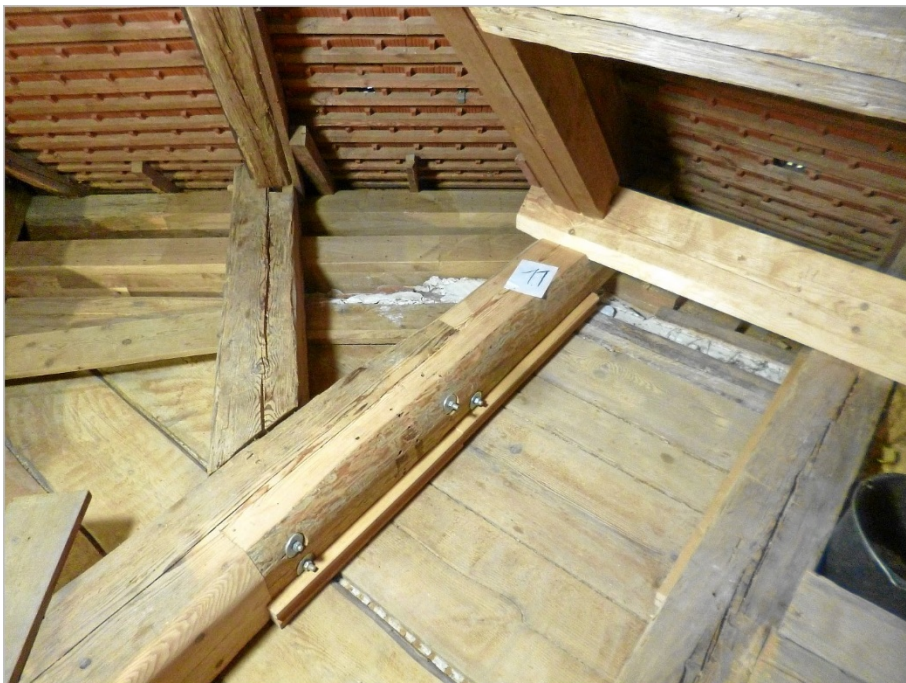
Foto 28

S 11 nach Abschluss der Sanierungsarbeiten bestehend aus:
Deckenbalkenprothese, neue Bundschwelle mit dem Bestand verbunden,
kraftschlüssiger Anschluss der neuzeitlichen Strebe an die Bundschwelle.
Seitliche Sicherung der Deckenbretter am Deckenbalken.

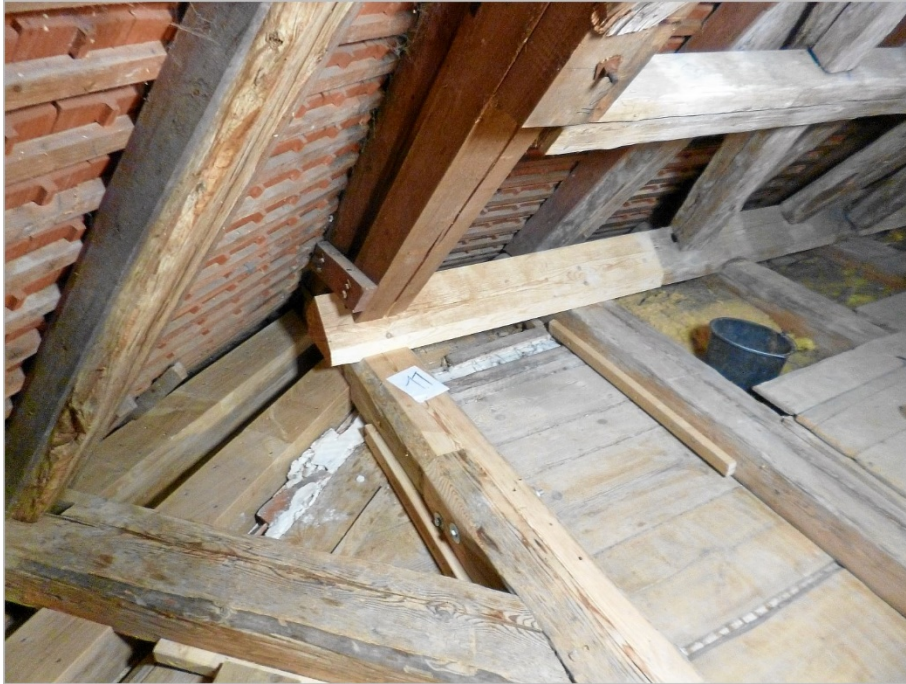
Foto 29

S 11 nach Abschluss der Sanierungsarbeiten

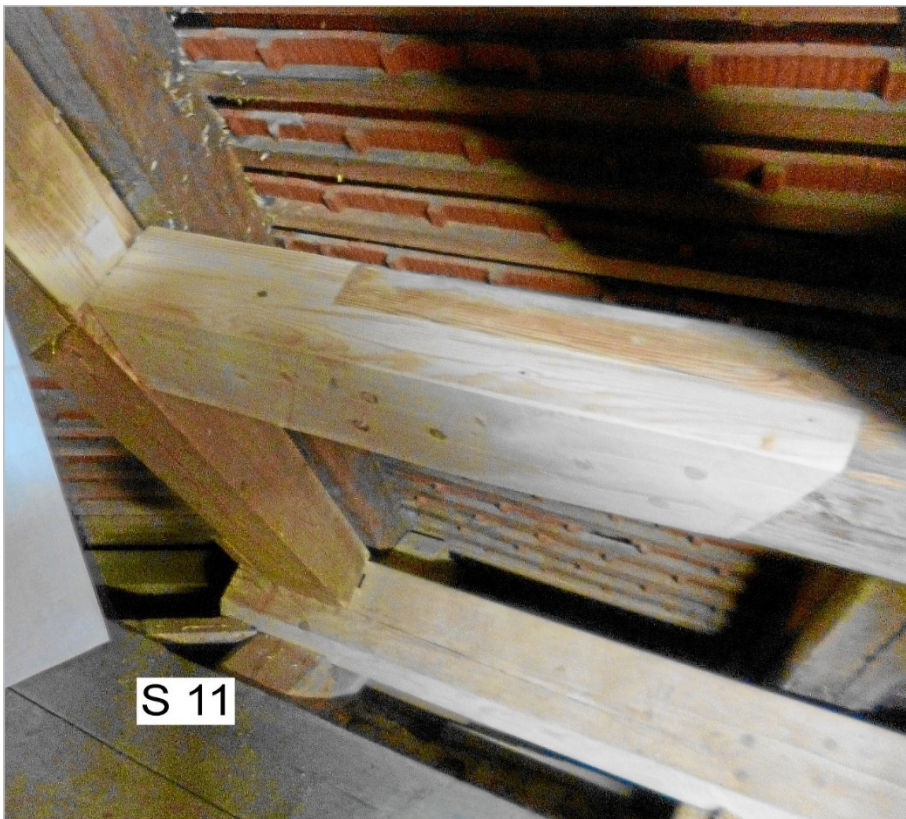
Foto 30

S 11 Ergänzung Riegel Windverband einschließlich kraftschlüssiger
Anschluss an Bundstrebe Bund VI Süd.

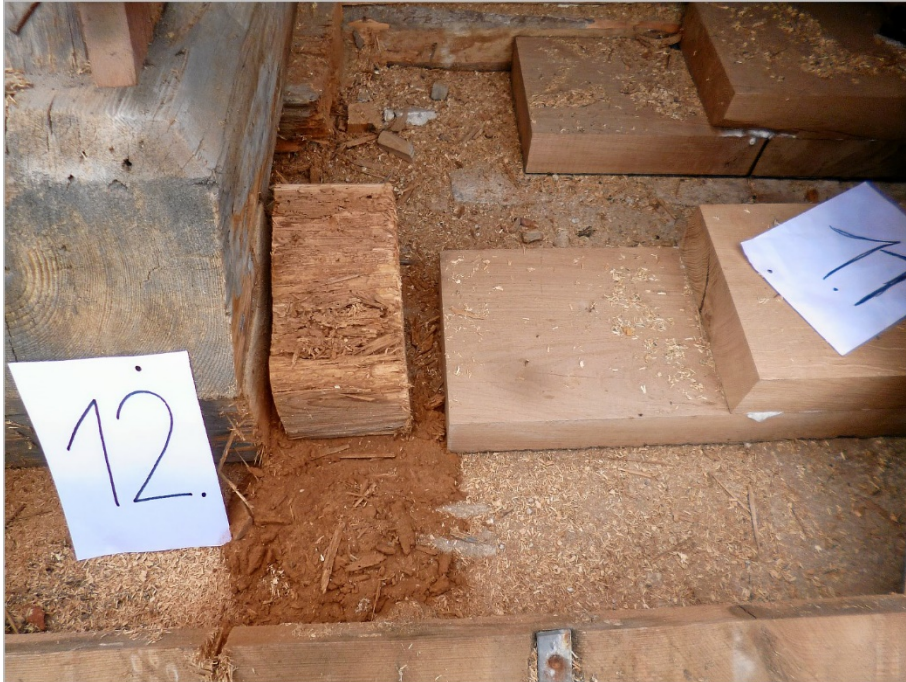
Foto 31

Neue mehrteilige, eichene Mauerlatten im Bereich Sanierungspunkt 11
Stark geschädigte Mauerlatte im Bereich Sanierungspunkt 12

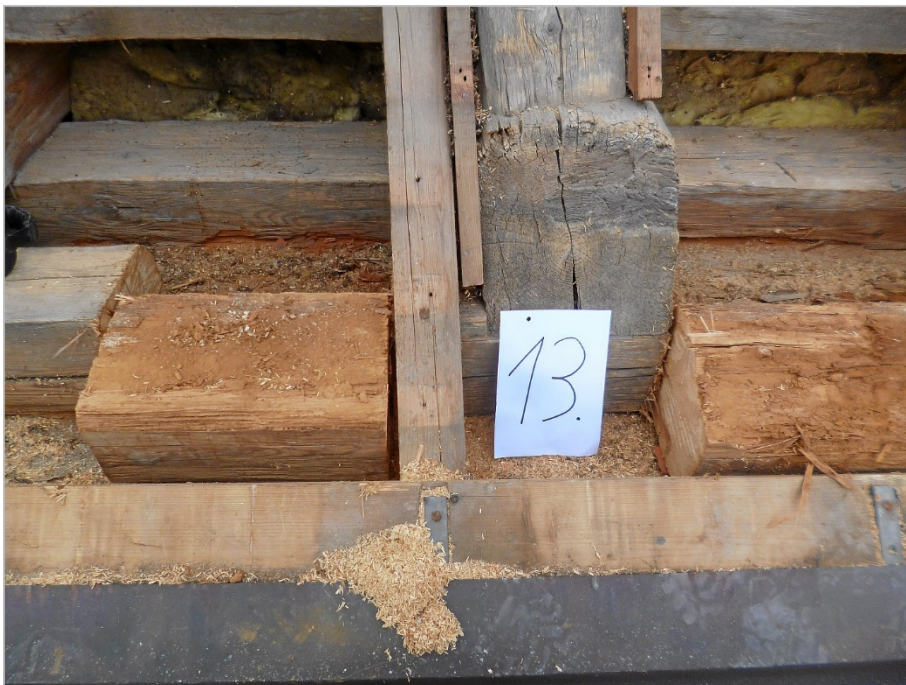
Foto 32

An der Unterseite stark geschädigte Mauerlatten Innen und Außen
im Bereich S 13

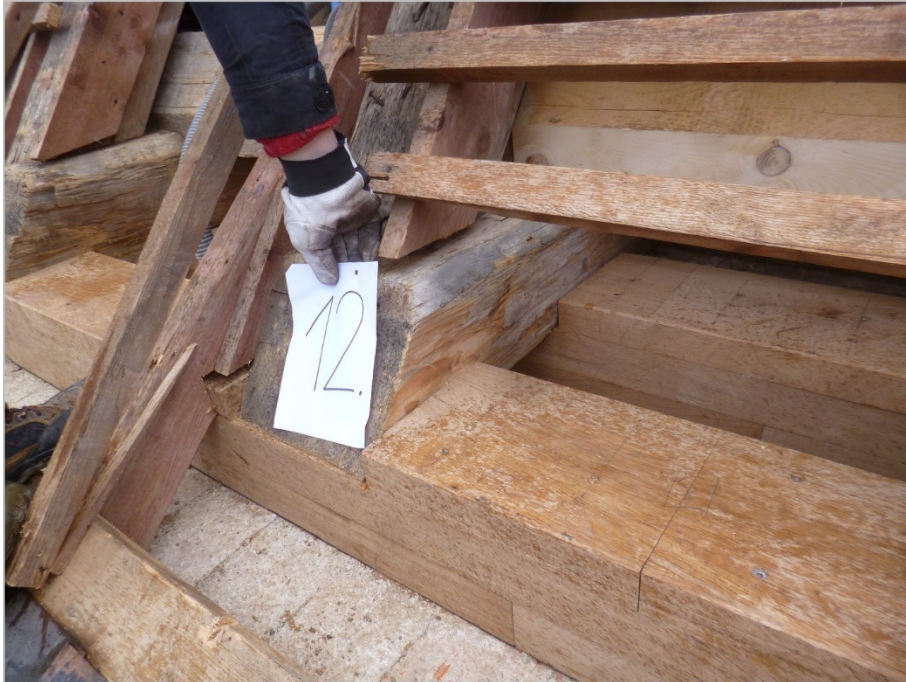
Foto 33

Neue mehrteilige, eichene Mauerlatten innen und außen im Bereich S 12

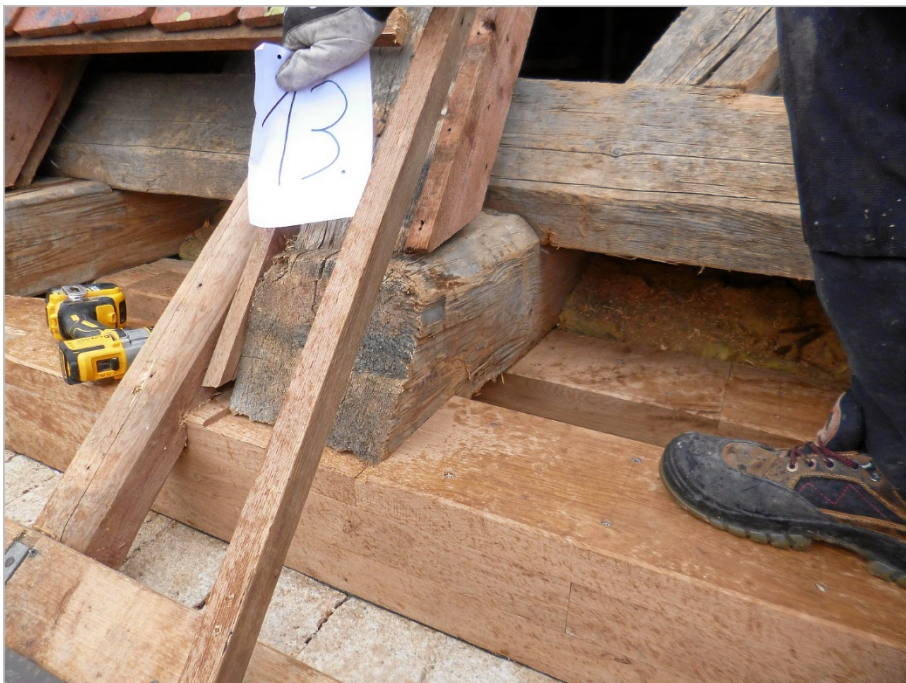
Foto 34

Neue mehrteilige, eichene Mauerlatten innen und außen im Bereich S 13

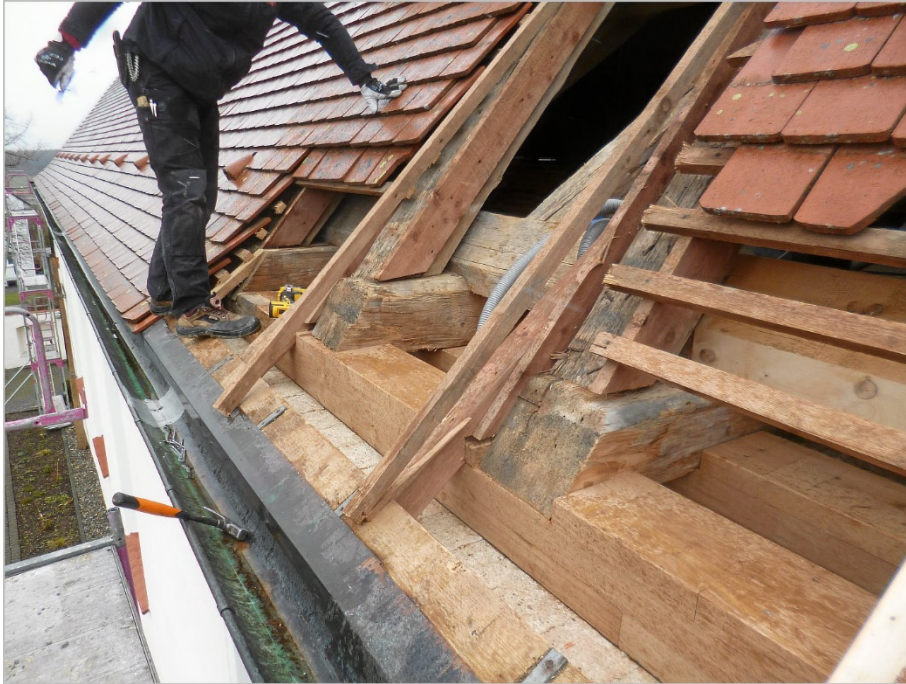
Foto 35

Süd, neue mehrteilige Mauerlatten S 11 bis S 13
