Abschlussdokumentation der Sanierungsarbeiten an der Pfarrkirche St. Ottilia in 88436 Mühlhausen

April 2021

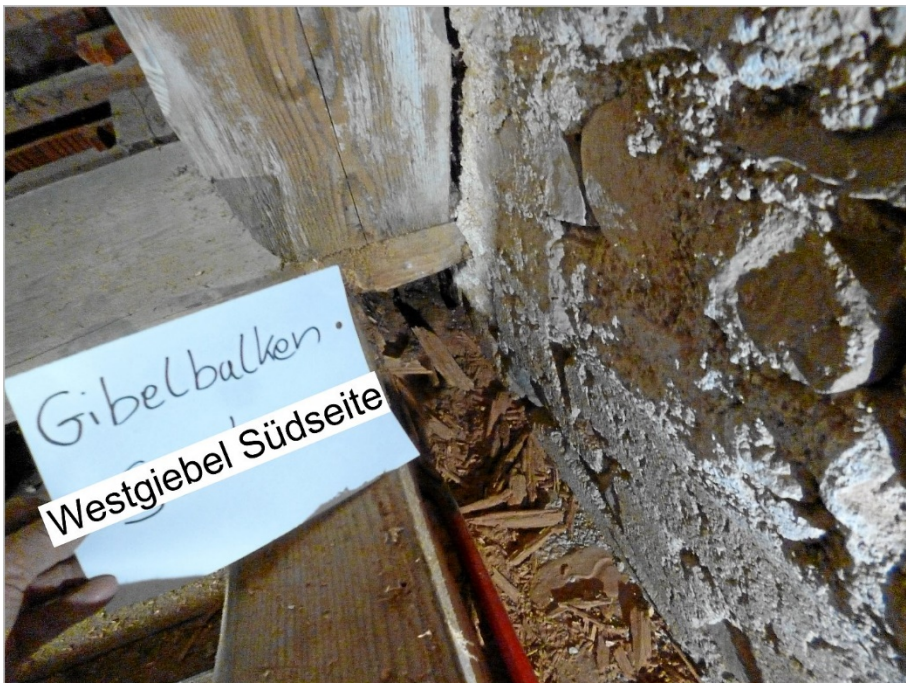
Foto 36

Deckenbalken Bund I Westgiebel, an der Außenseite 40 - 50% durchgehend geschädigt durch holzerstörende Pilze, Braunfäule Erreger.

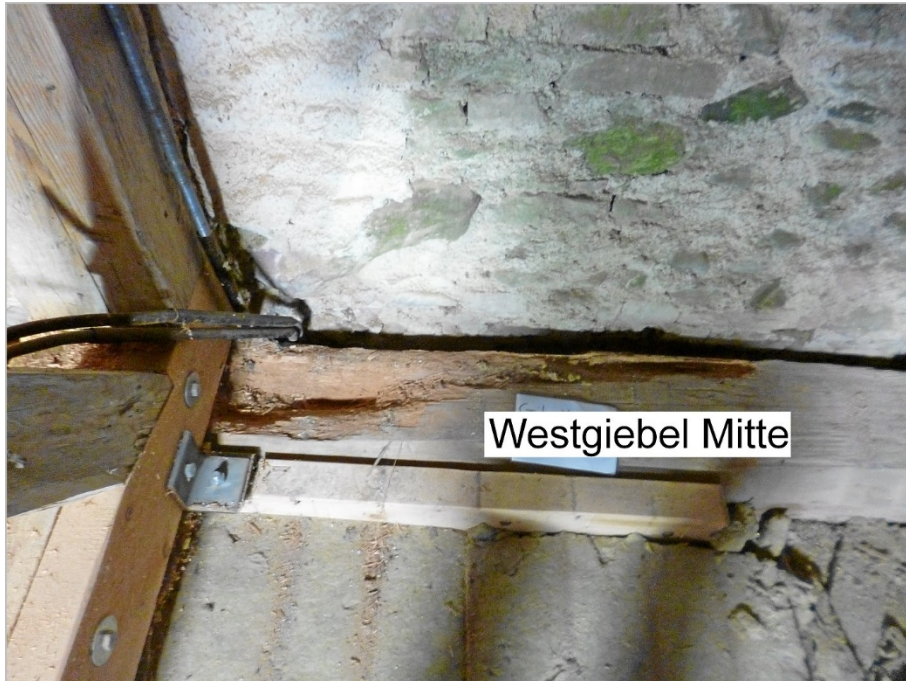
Foto 37

Deckenbalken Bund I Westgiebel, an der Außenseite im Bereich Überzug
Stark geschädigt durch holzerstörende Pilze, Braunfäule Erreger

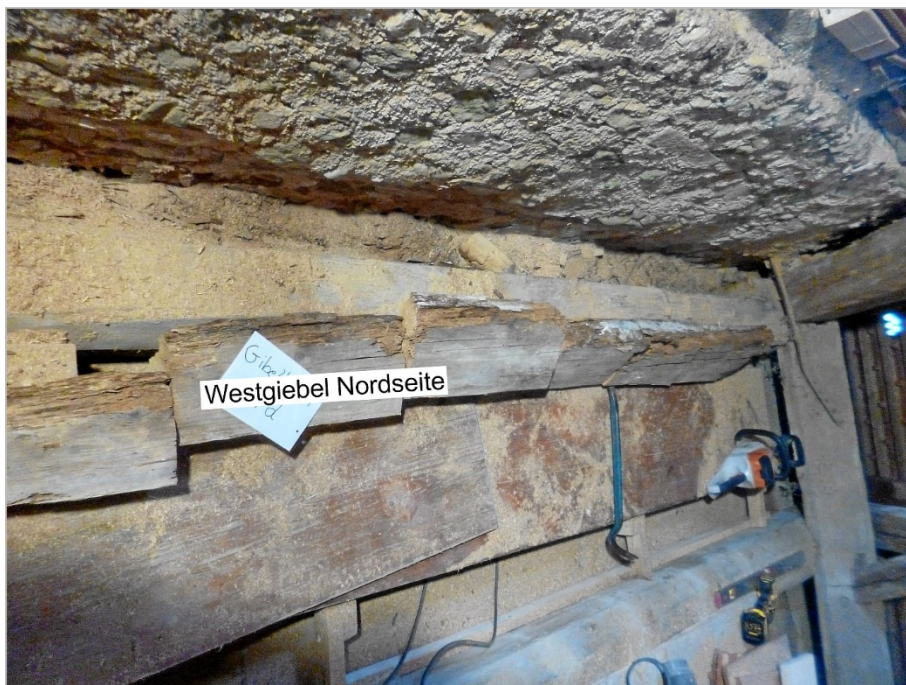
Foto 38

Deckenbalken Bund I Westgiebel, an der Außenseite 40 - 50% durchgehend
geschädigt durch holzerstörende Pilze, Braunfäule Erreger.

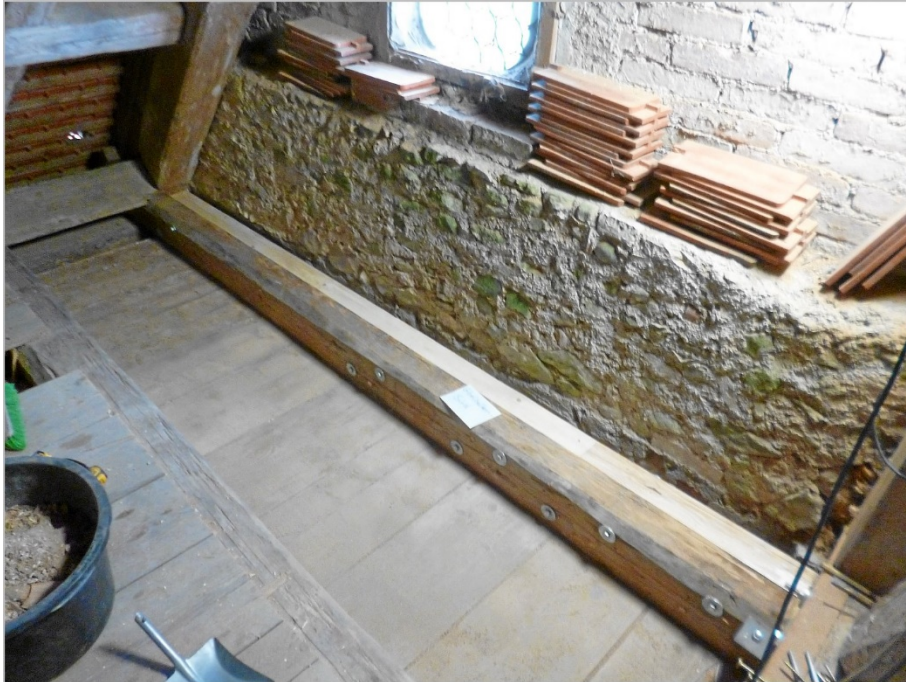
Foto 39

Deckenbalken Bund I Westgiebel, mit durchgehender Aufdoppelung verstärkt. Verbindung zum Bestand mittels Verleimung und Verschraubung mit durchgehenden Bolzen.

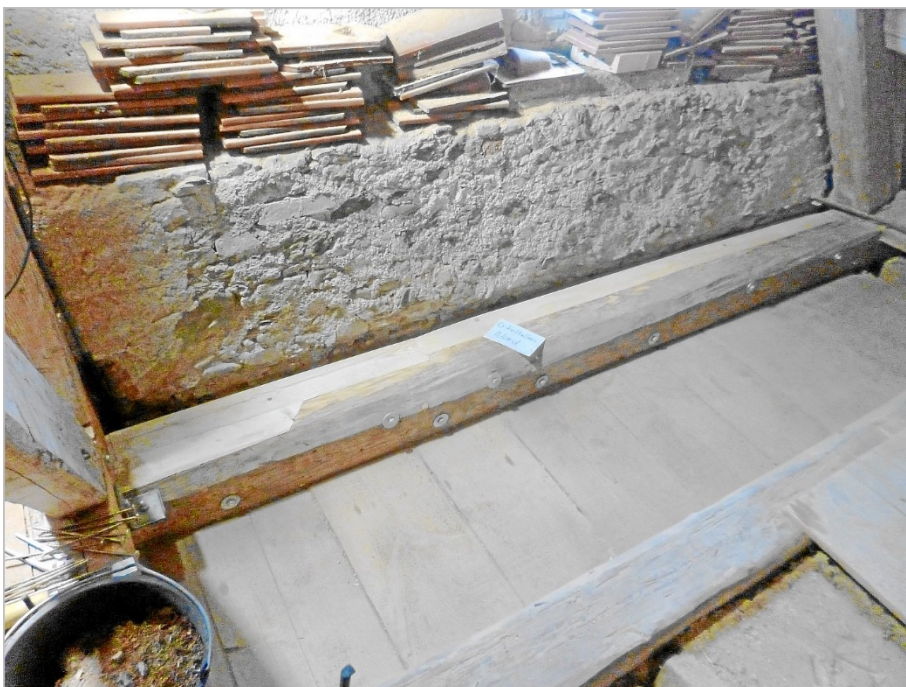
Foto 40

Deckenbalken Bund I Westgiebel mit durchgehender Aufdoppelung verstärkt, einschließlich Verdickung im Bereich Überzug.

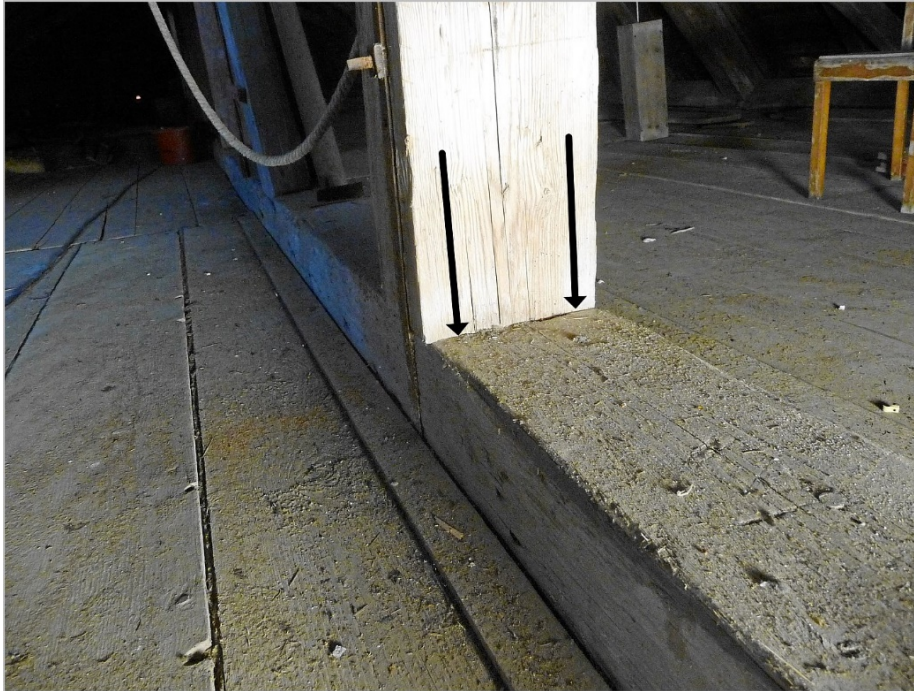
Foto 41

Hängesäule sitzt press auf dem Überzug auf, so entsteht eine Druckbelastung

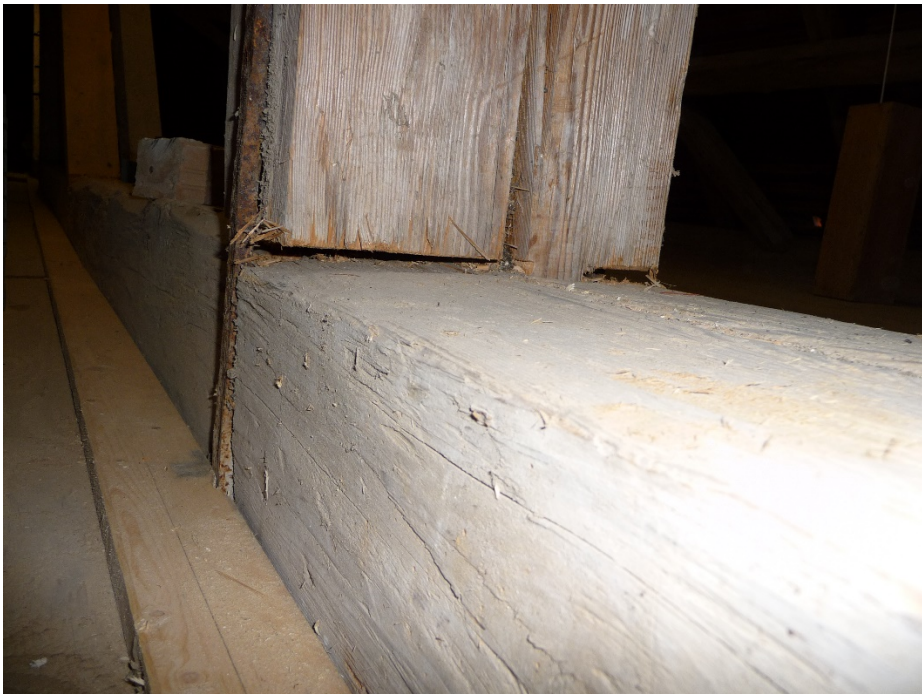
Hängesäule nach dem Rückschnitt, Beanspruchung somit nur auf Zug,
die ursprüngliche Funktion ist wieder hergestellt.
