## **Katholische Kirche St. Ottilia in Mühlhausen**

**Dokumentation zu den konservatorischen, restauratorischen Maßnahmen an den  
Deckengemälden, einem Sandsteinepitaph und zwei stuckierten Nischen, Taufstein. 2021**

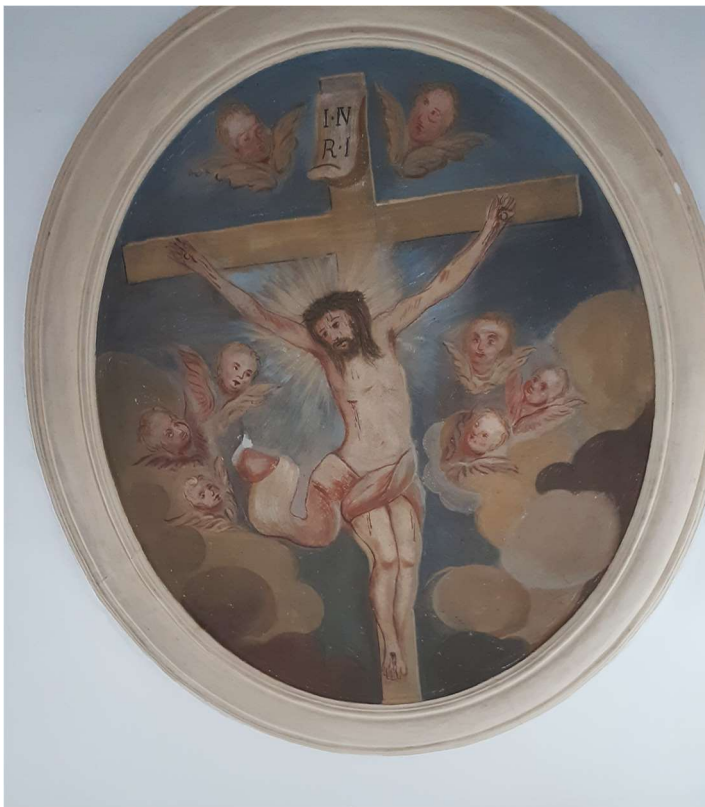
### **Deckengemälde in der Sakristei**

der weiße Fleck im linken Bereich  
oberhalb des Schamtuches wurde lasierend retuschiert.

Deckengemälde Sakristei – Oberflächenreinigung, 1 kleine Retusche mit Gummi arabicum

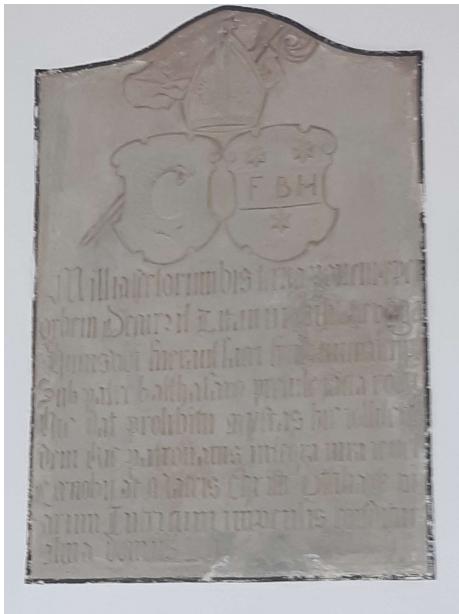
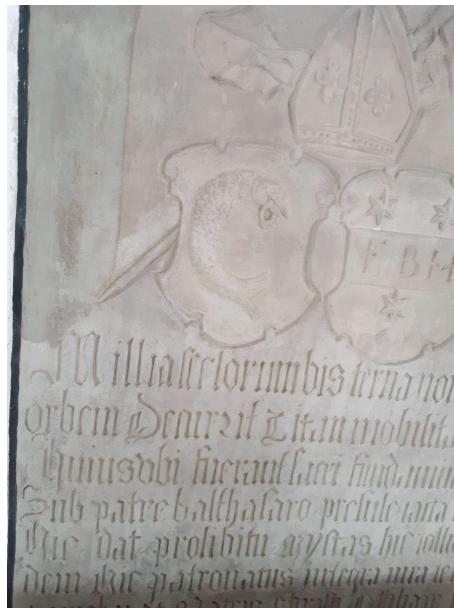
## Sandsteinepitaph im Chor-/Altarraum

optisch betrachtet war das Epitaph vor der Einmauerung hier im Freien, jedoch ist die Steinsubstanz heute stabil und an Ausbruchstellen sowie dem dunklen Begleitstrich wurden lasierend Retuschen vorgenommen.

Steinepitaph – Oberflächenreinigung, Retuschen mit Primal 1:10

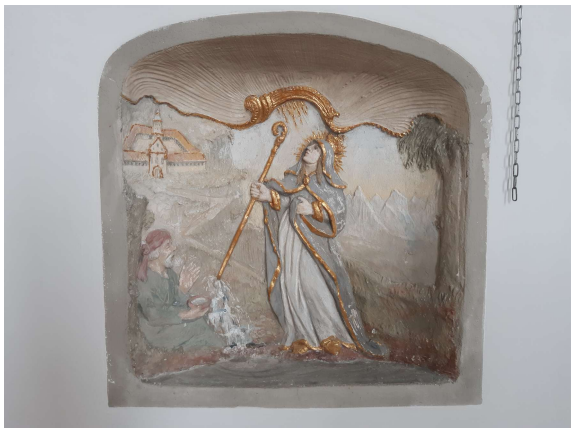
Hl. Ottilia

Diese Teile weisen mehrere farbliche Ausbesserungen auf.

Zwei Nischen – Oberflächenreinigung, Malschichtsicherung mit Klucel E, Kittung am Taufstein mit Kalkmörtel, Retuschen Primal 1:10
